Étude des vals de Bréhémont et du Vieux Cher

Réunion publique du 4 novembre 2010

**DIRECTION
DEPARTEMENTALE
DES TERRITOIRES
INDRE-ET-LOIRE**

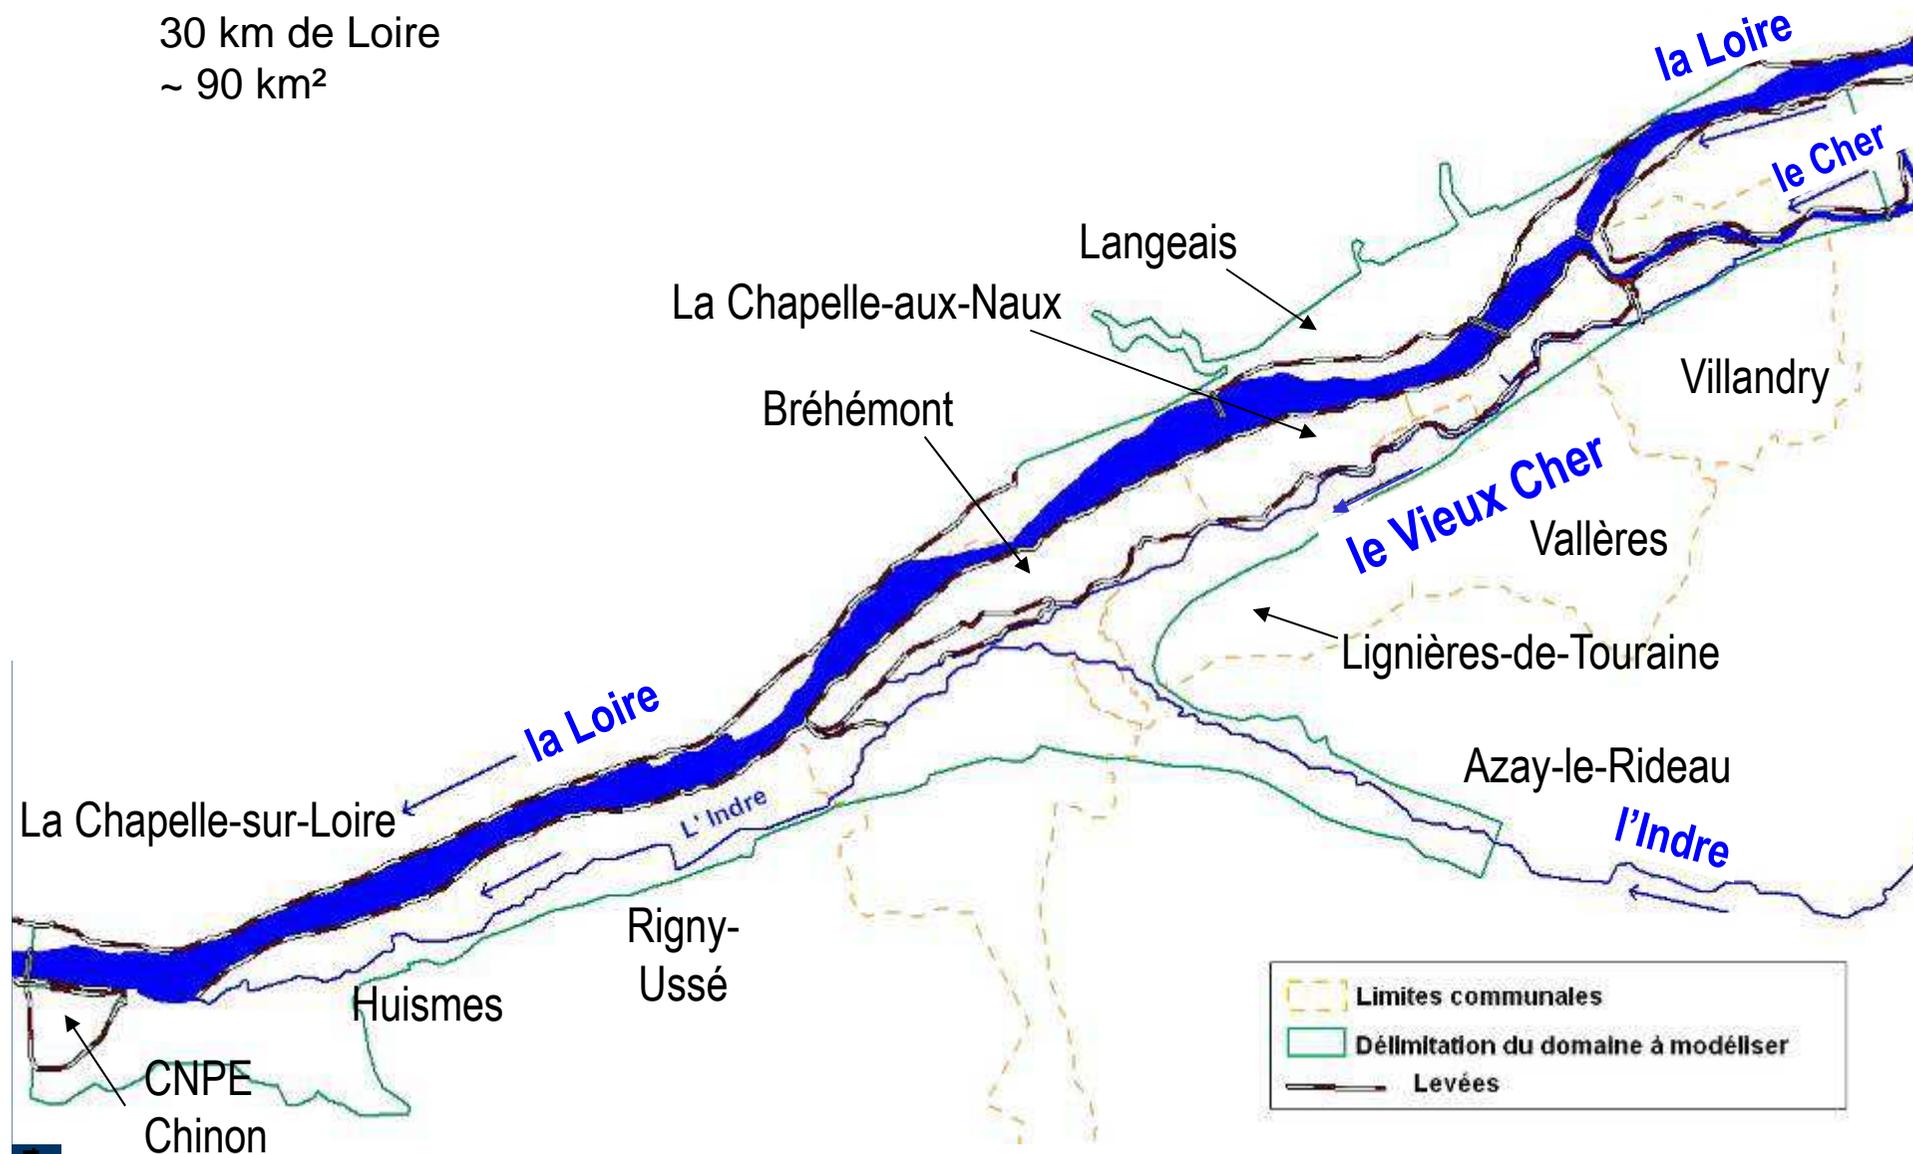
Situation des vals de Bréhémont et du Vieux Cher

30 km de Loire
~ 90 km²

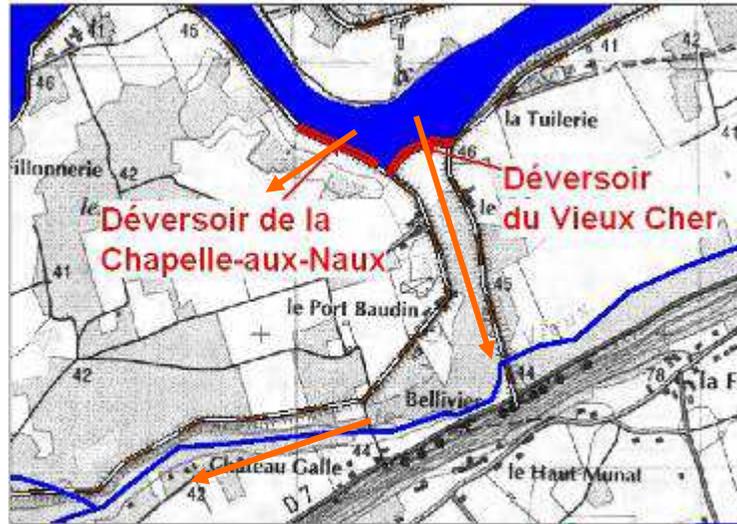
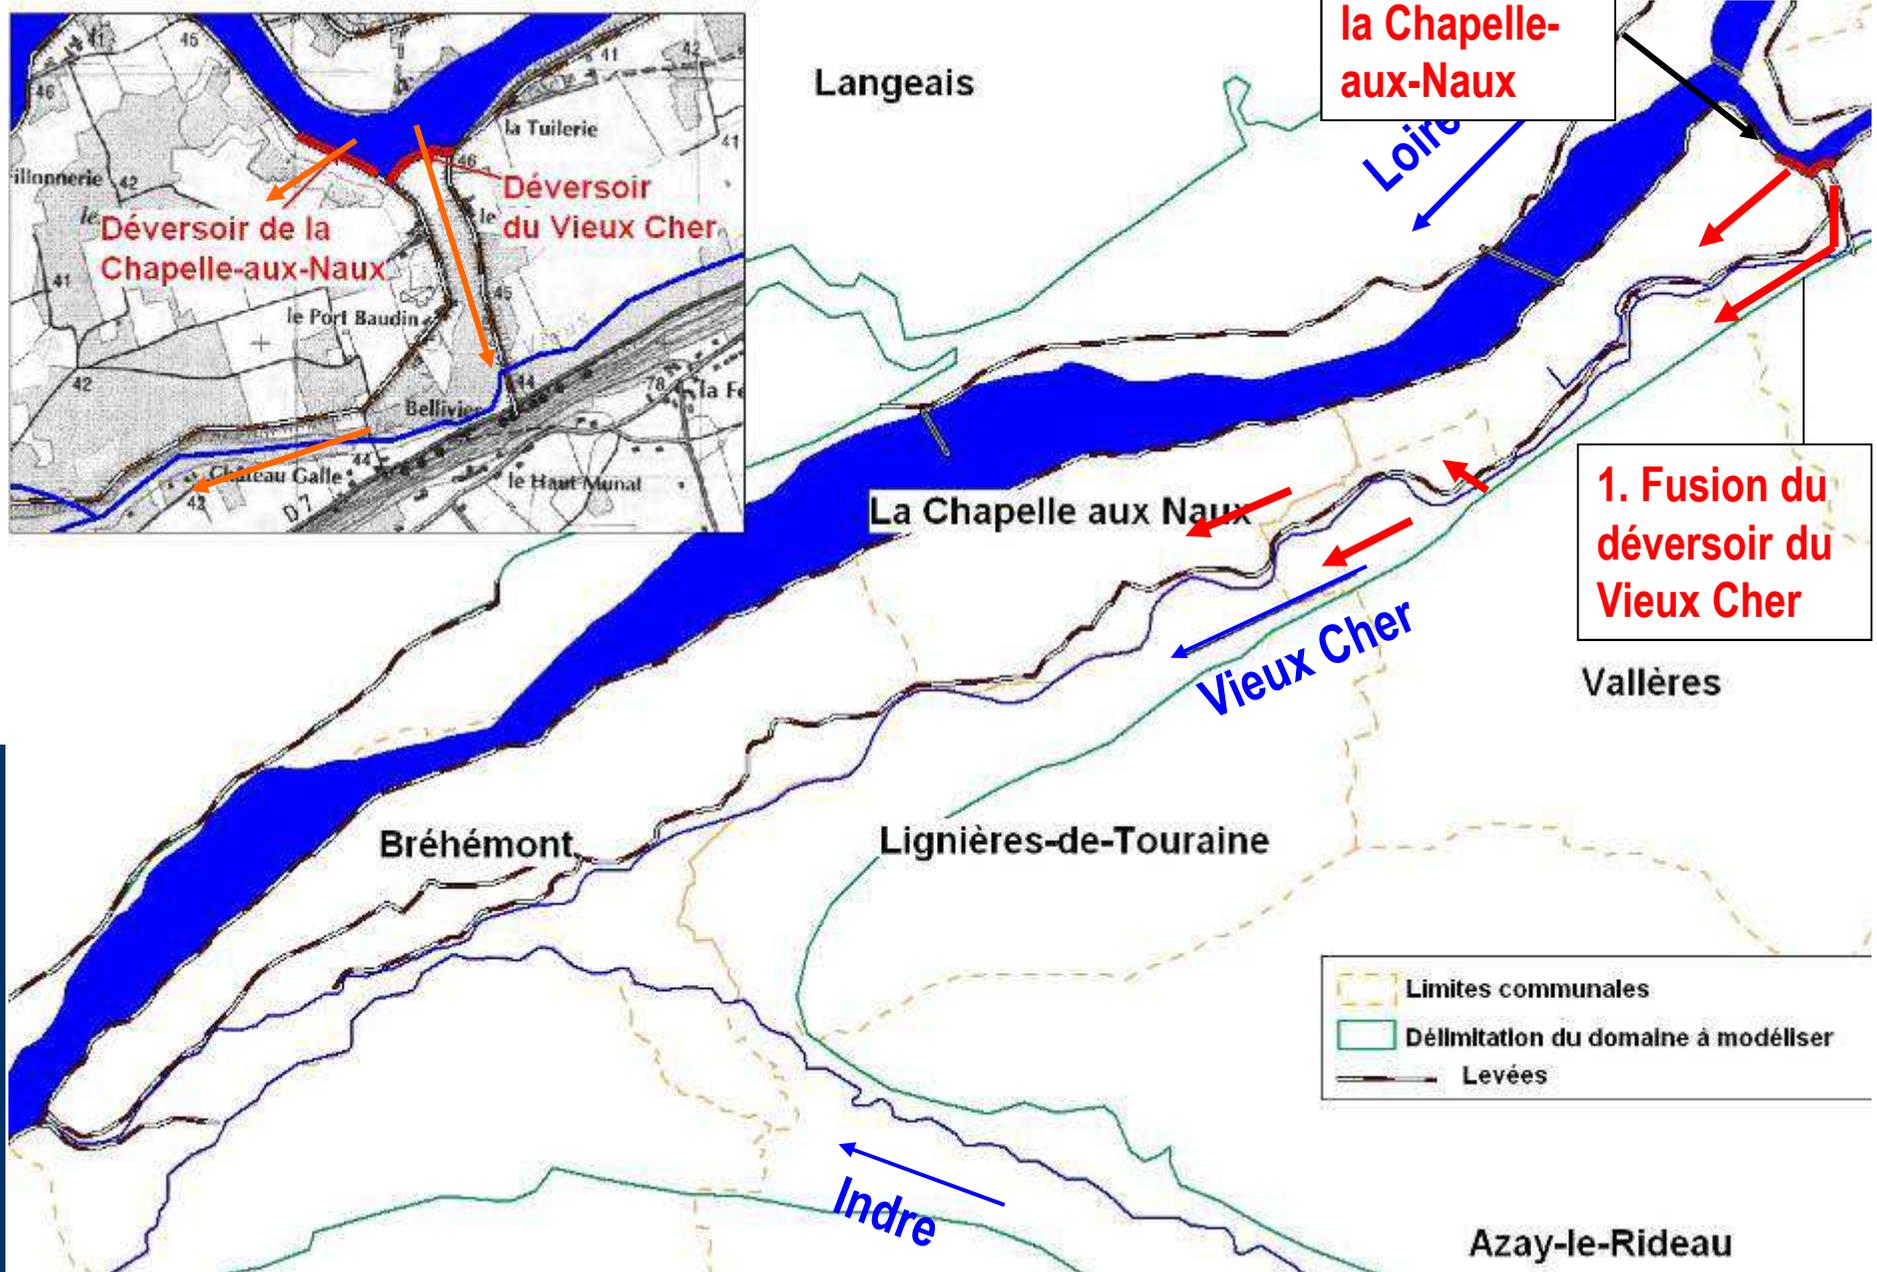
Situation des vals de Bréhémont et du Vieux Cher

2. Fusion du déversoir de la Chapelle-aux-Naux

1. Fusion du déversoir du Vieux Cher

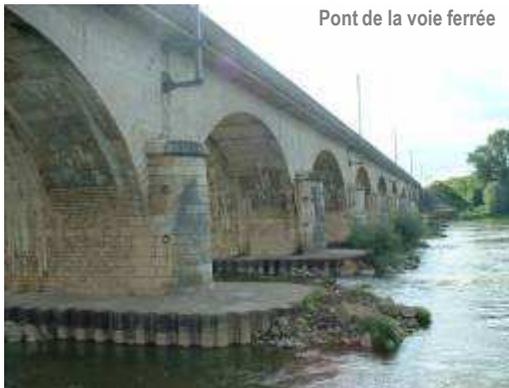
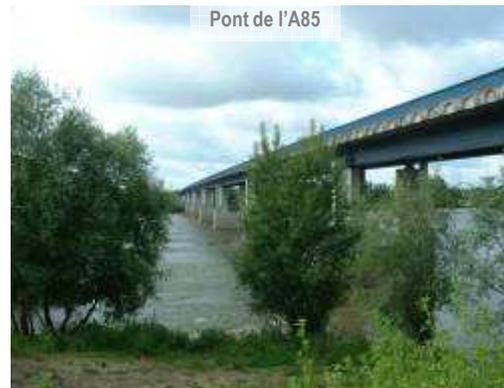
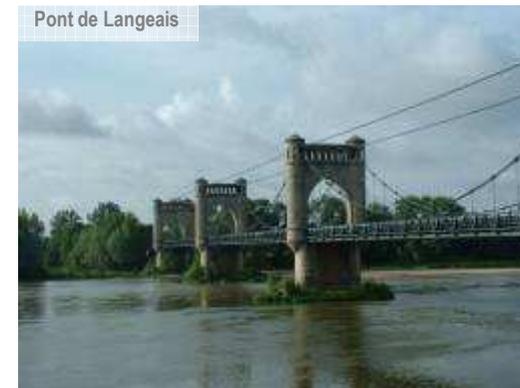
- Construction à partir de données topographiques diverses :
 - Levers des fonds des cours d'eau, des ouvrages, des digues, etc.

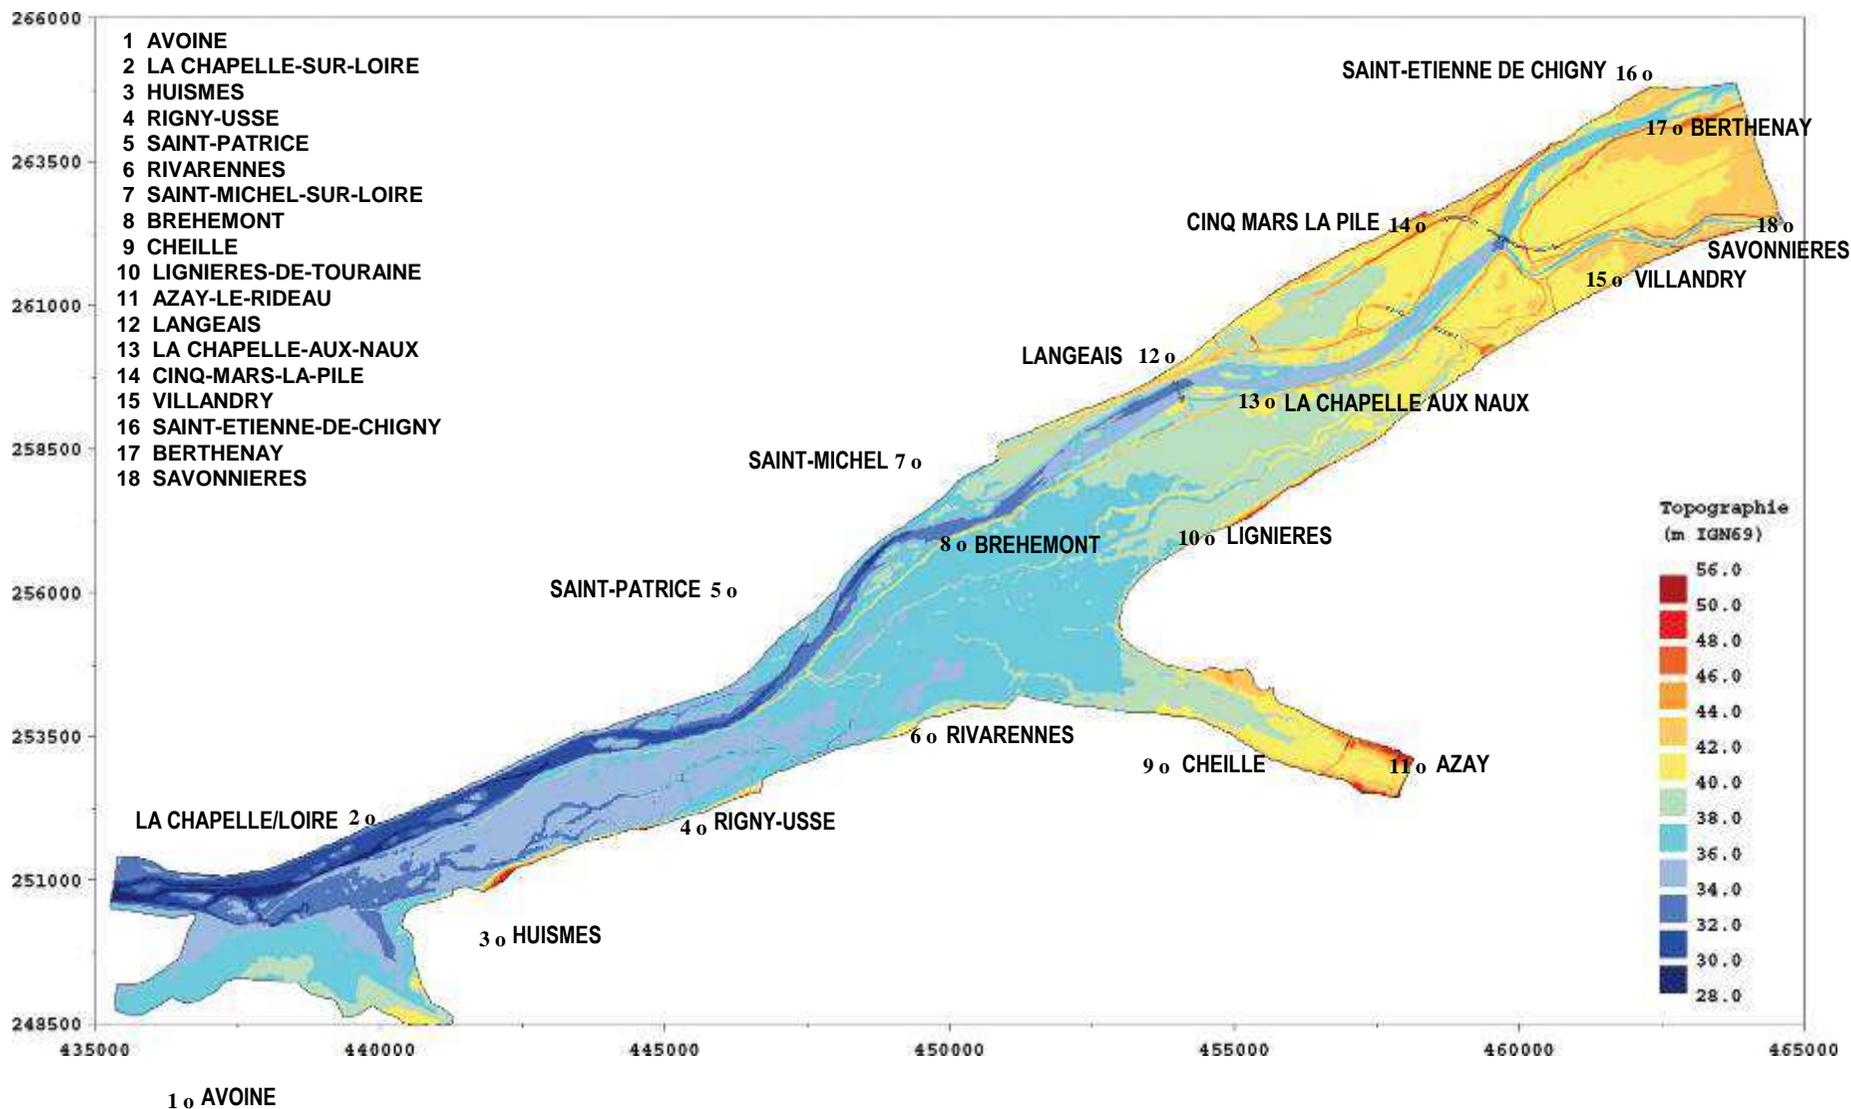
- Calage → *Principe = reproduire aussi fidèlement que possible les écoulements naturels observés*
 - Par exemple : événement de décembre 2003

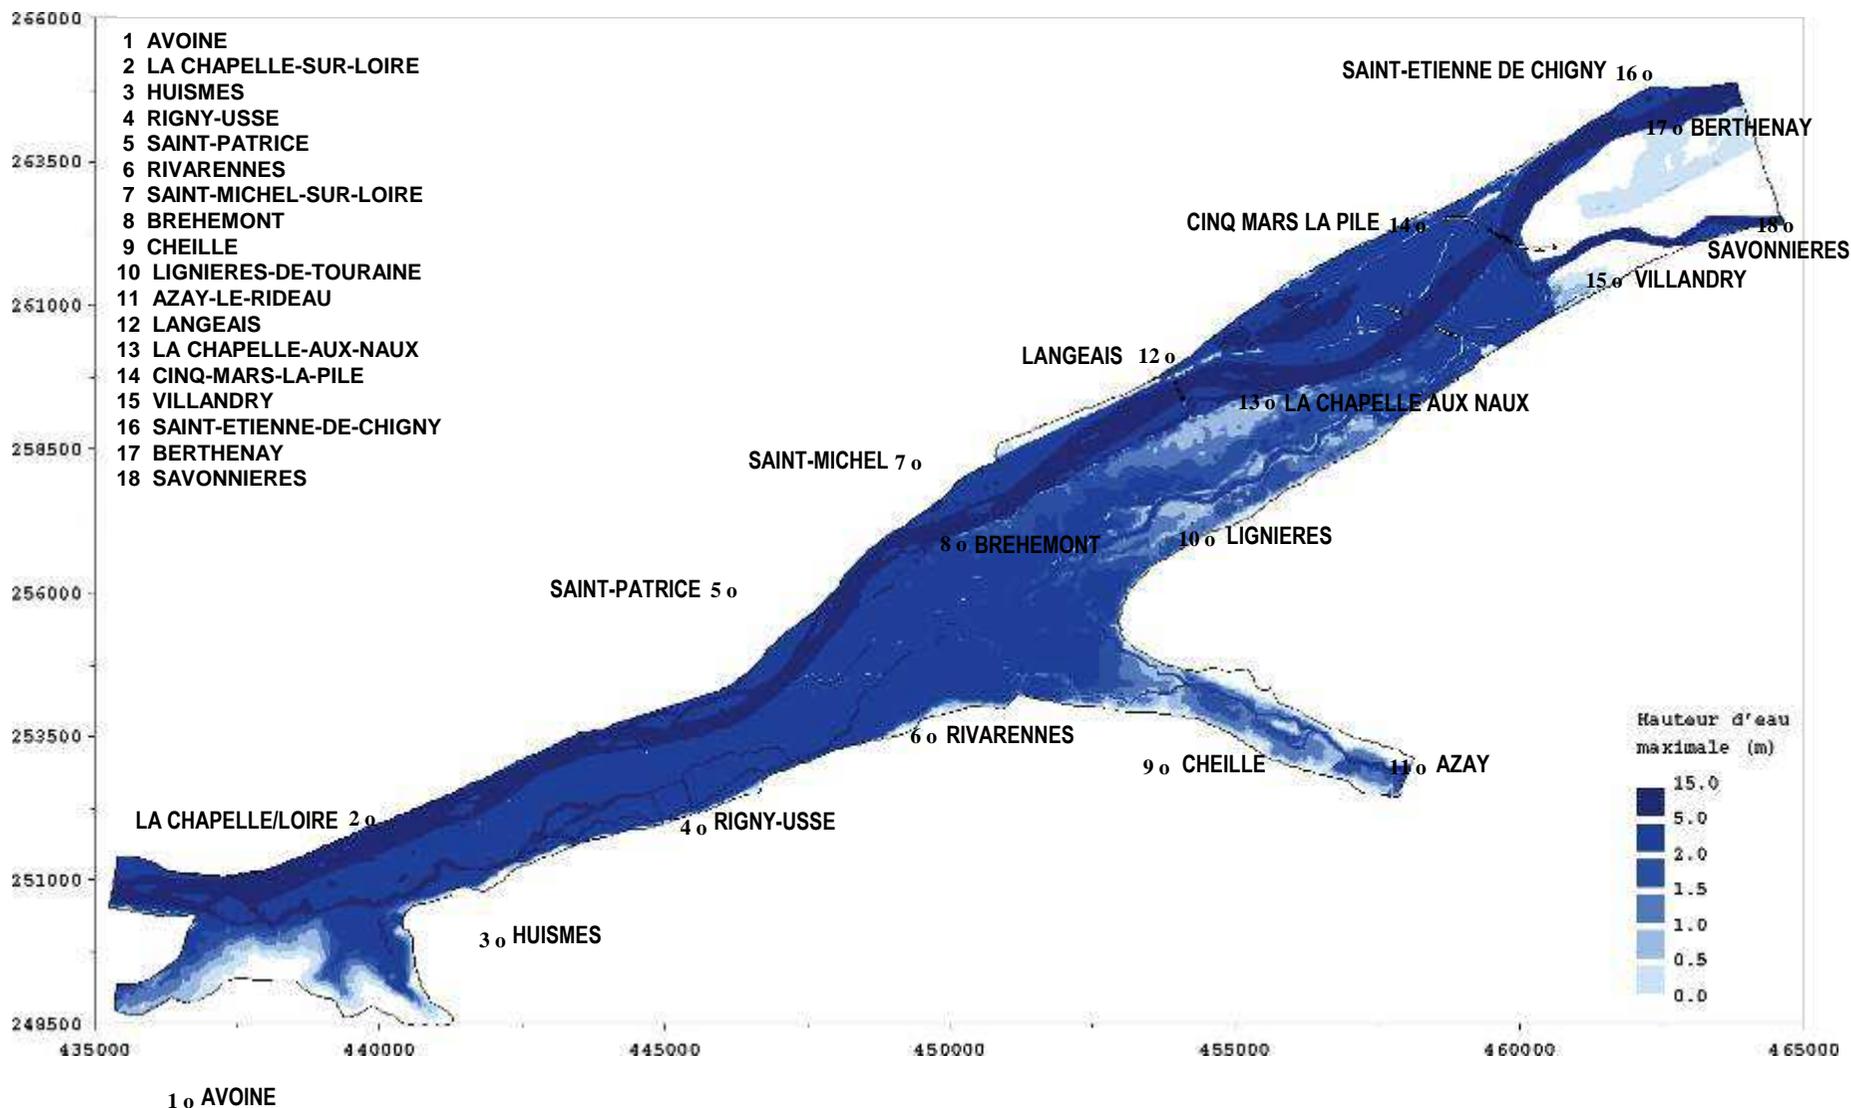
Exemple de carte des hauteurs d'eau

Evénement HYDRA Q500 ans

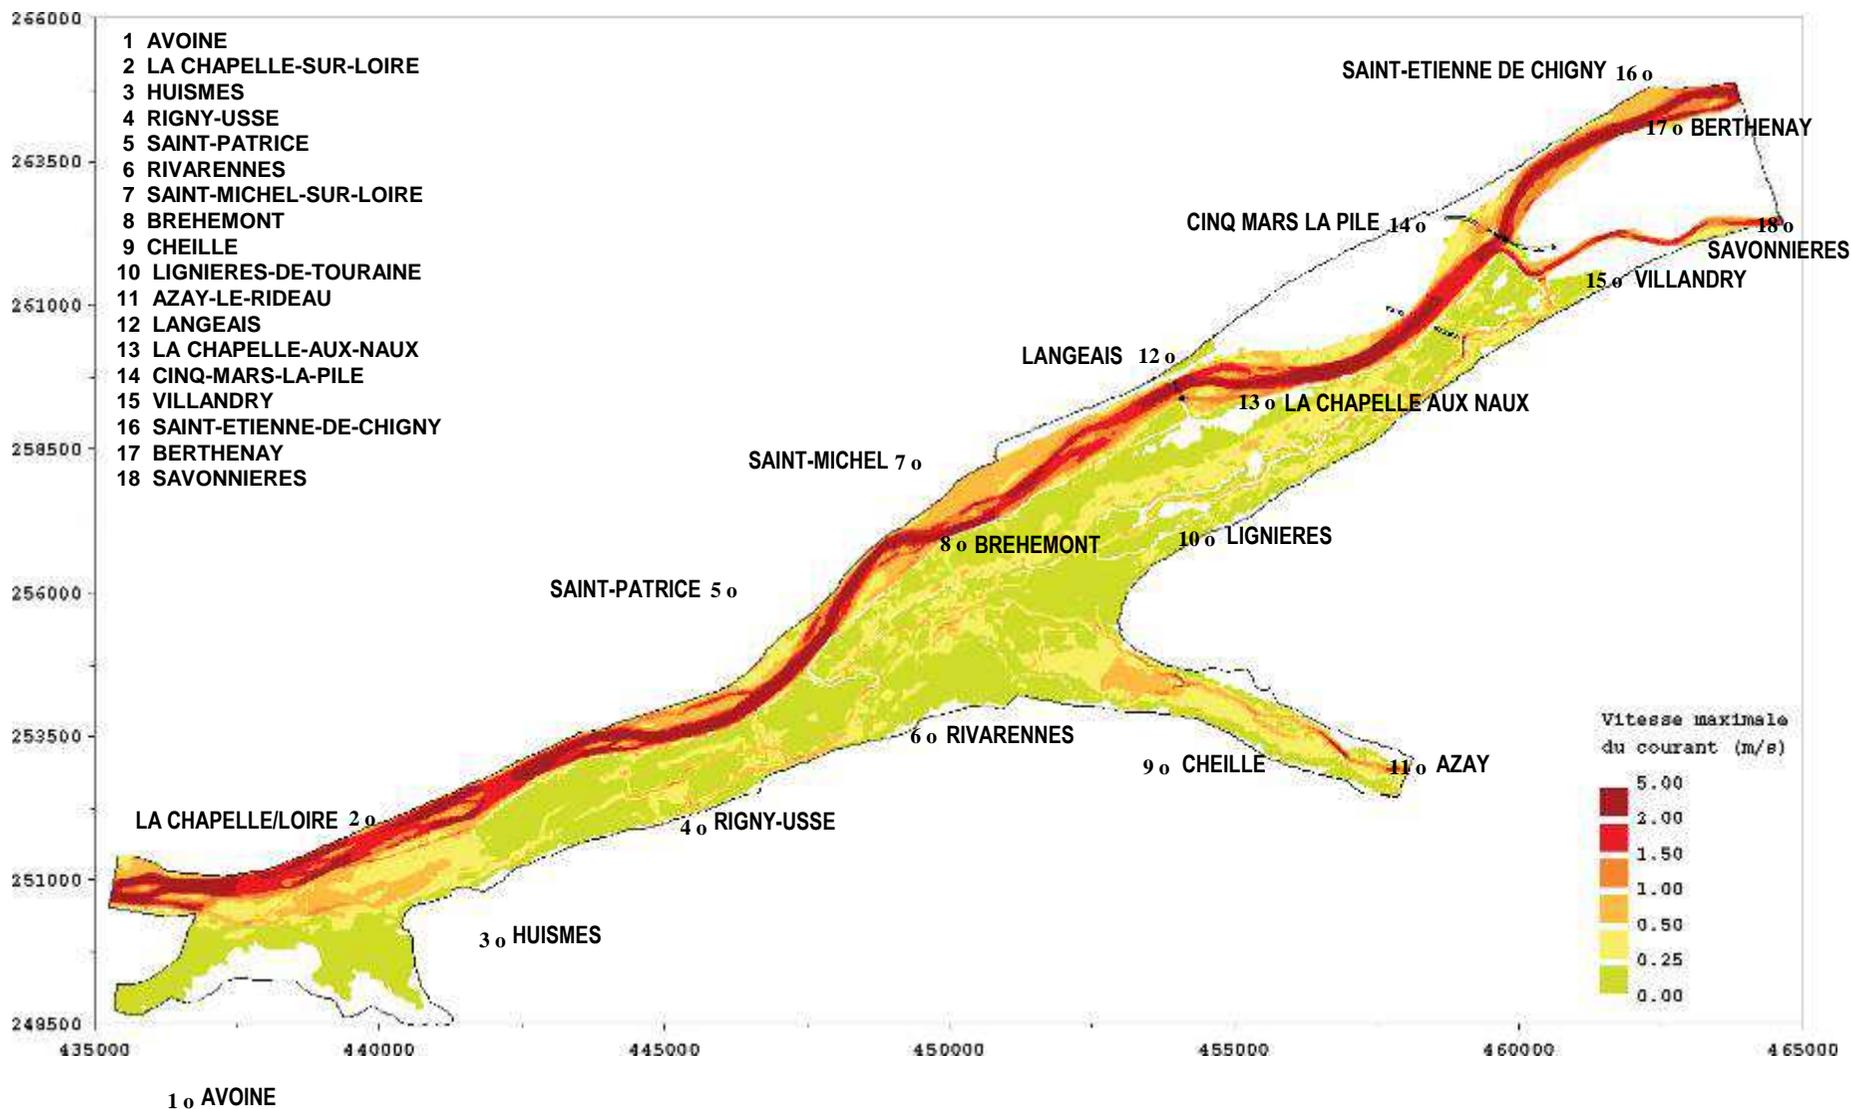
Exemple de carte des vitesses d'écoulement

Evénement HYDRA Q100 ans

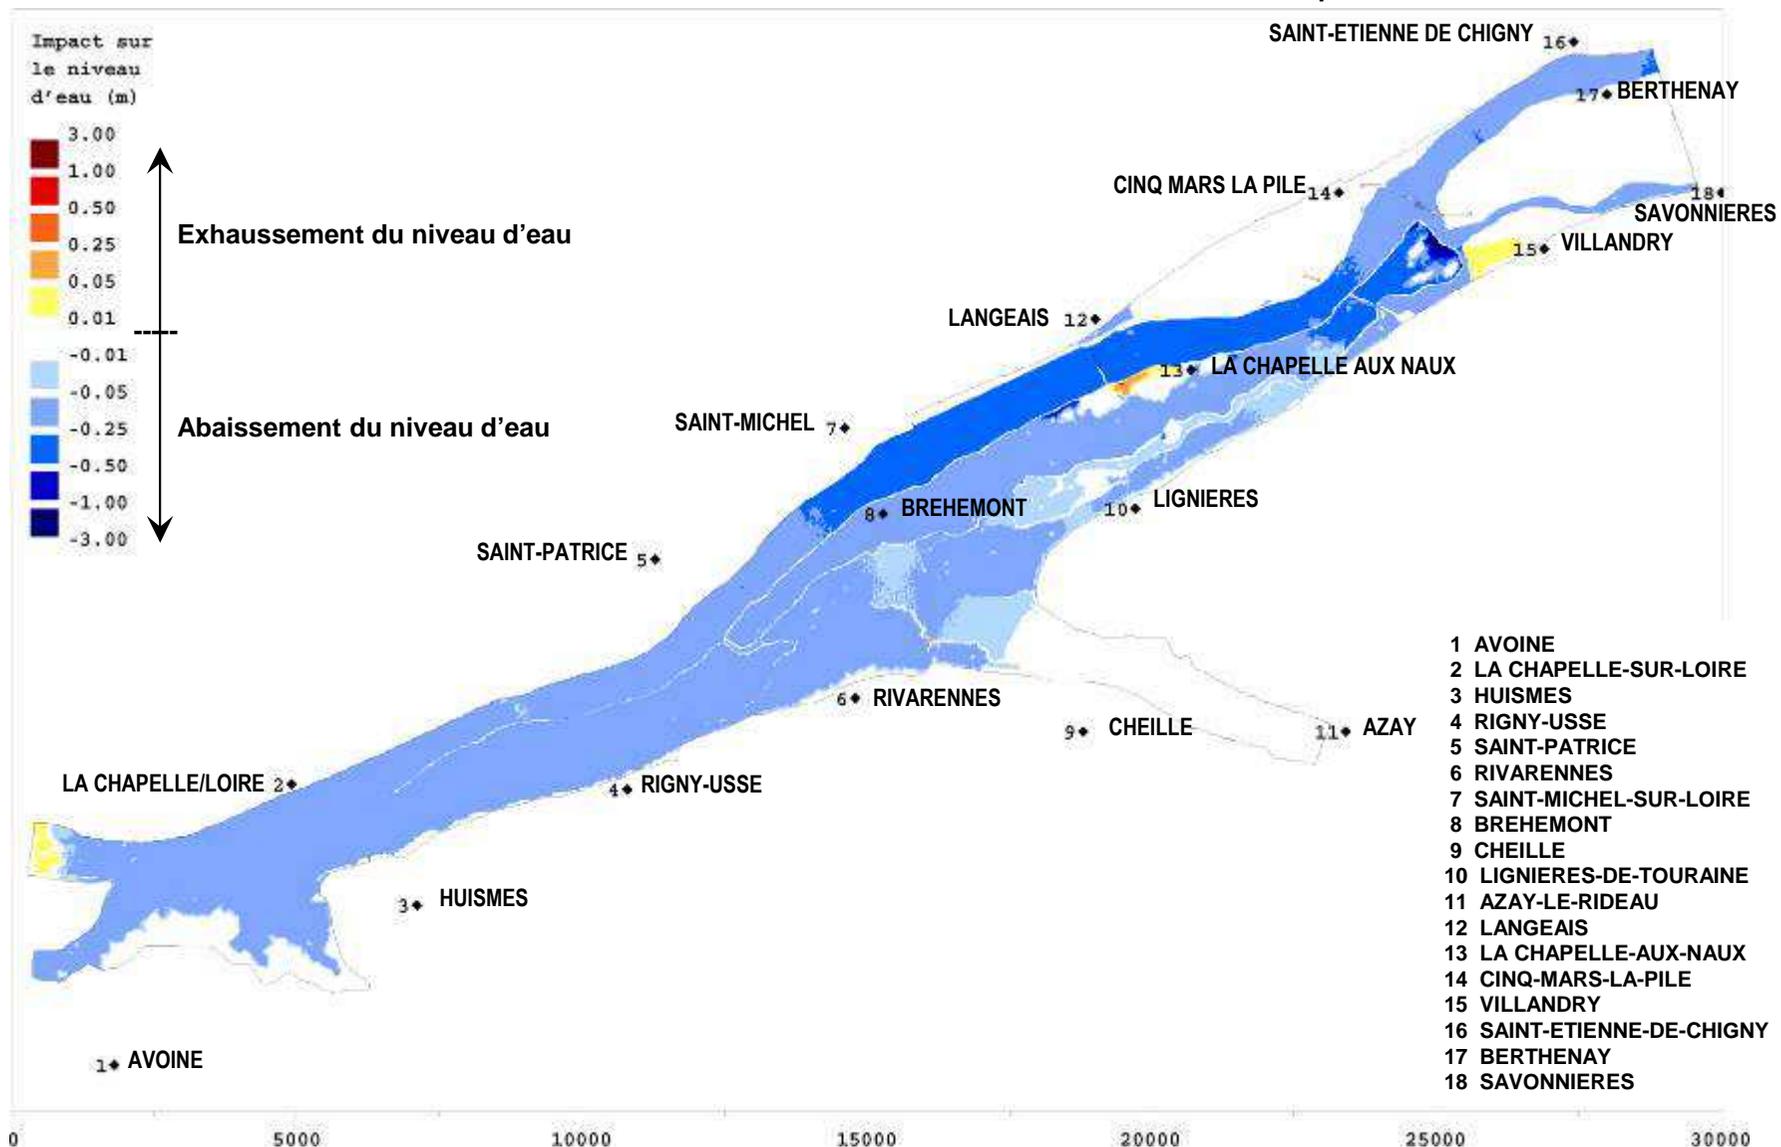
HYDRA Q100 ans – impact sur le niveau d'eau

Action n°1 : Entretien raisonné de la végétation dans le lit endigué de la Loire

- Abaissement de la ligne d'eau de l'ordre de 10cm à 30cm dans le lit endigué de la Loire pour tous les événements hydrologiques considérés
- Déclenchement des déversoirs fusibles retardé pour les événements les plus forts (4 à 5h pour Vieux Cher – 11h pour Chapelle-aux-Naux)

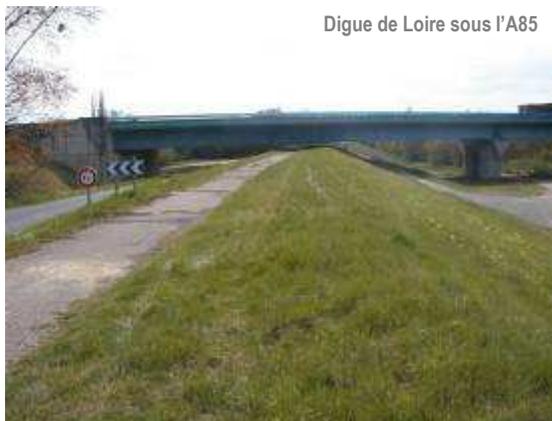
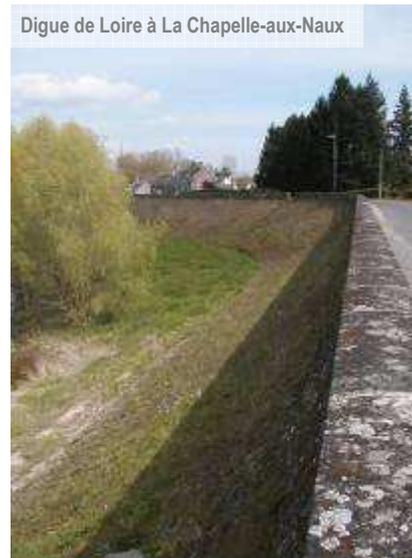
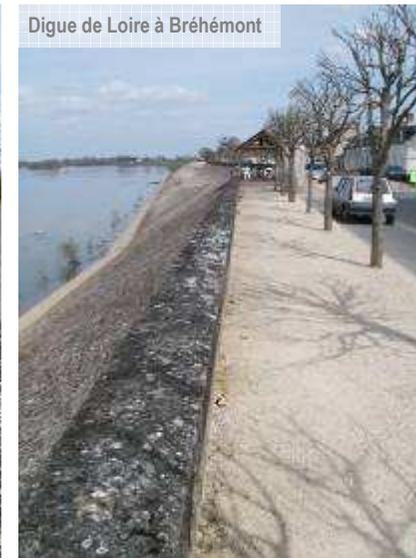
Action n°5 : reprofilage de la digue rive gauche de la Loire

- linéaire de 21km environ entre le Bec de Cher et l'aval de l'île Saint-Martin
- principe retenu :
 - Pente de la crête de digue > pente de la ligne d'eau en crue
 - Objectif : permettre l'inondation progressive de la digue par l'aval

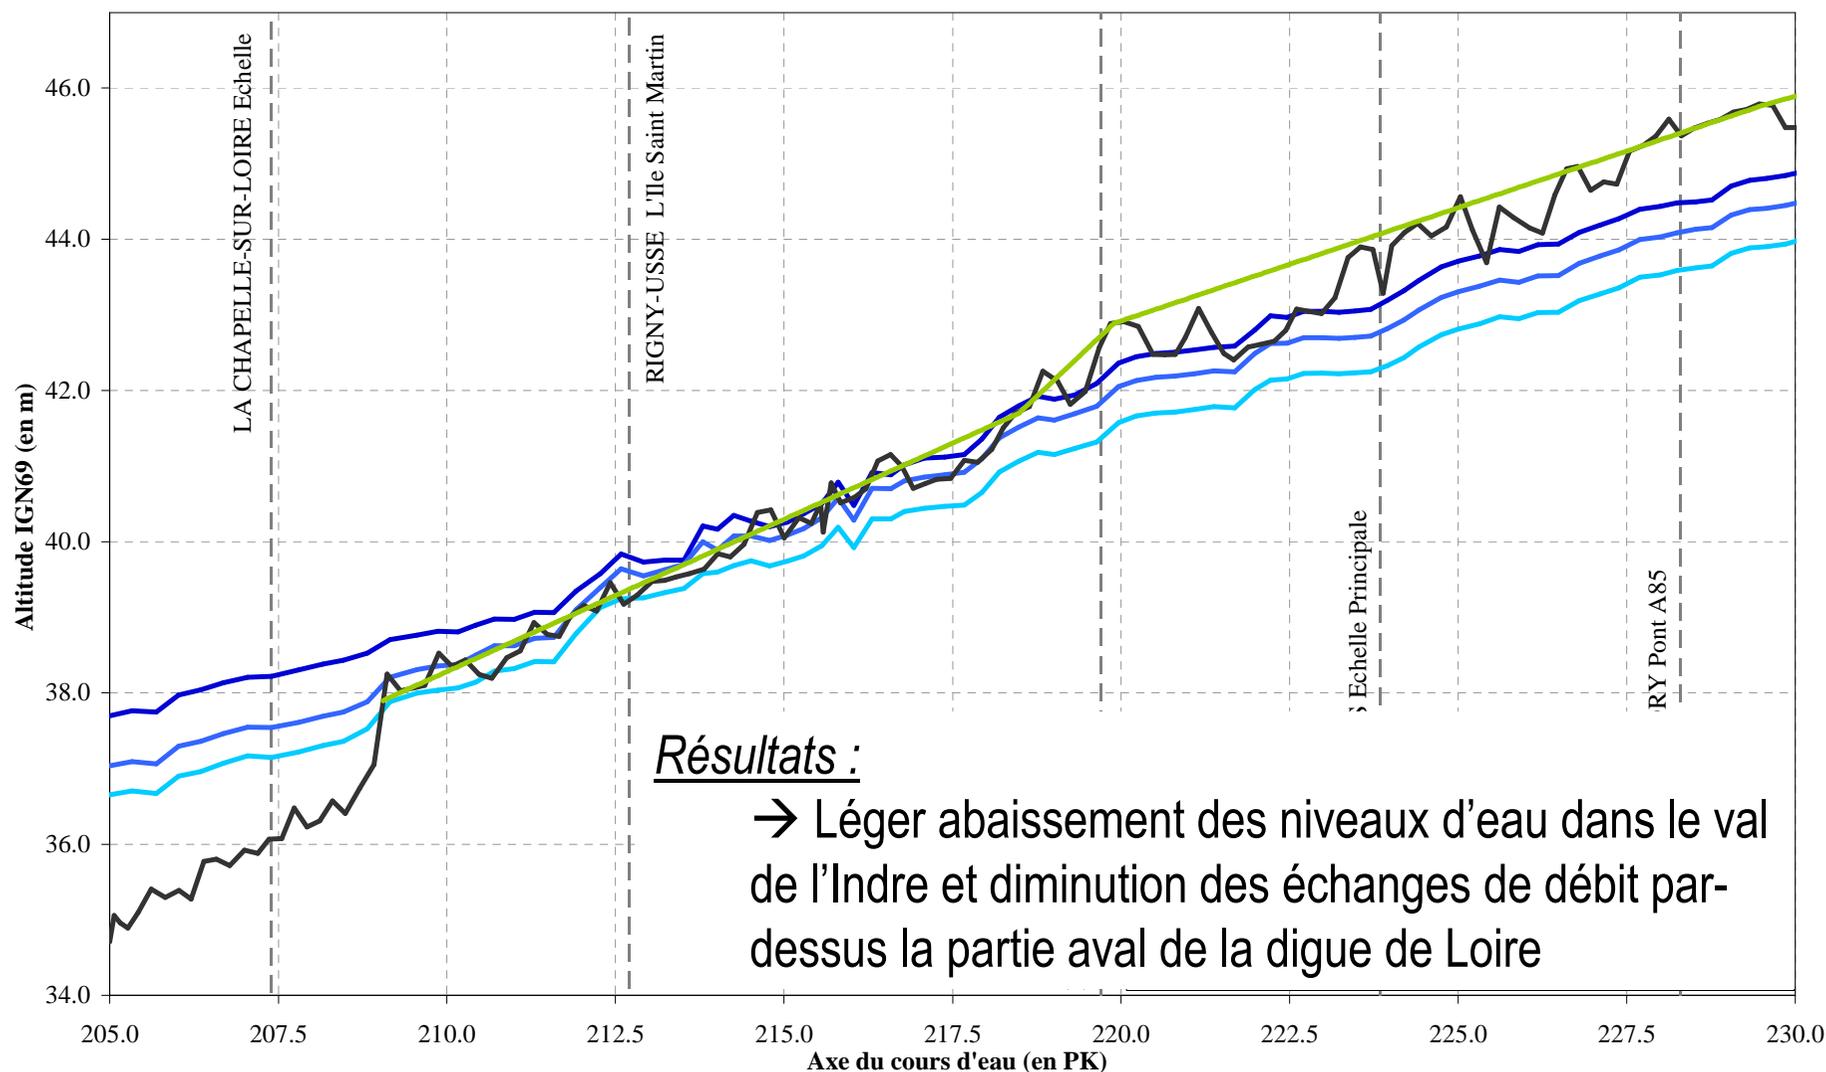
Reprise du profil en long de la digue rive gauche de la Loire

Profil en long actuel de la digue de Loire et reprise du profil en long proposé

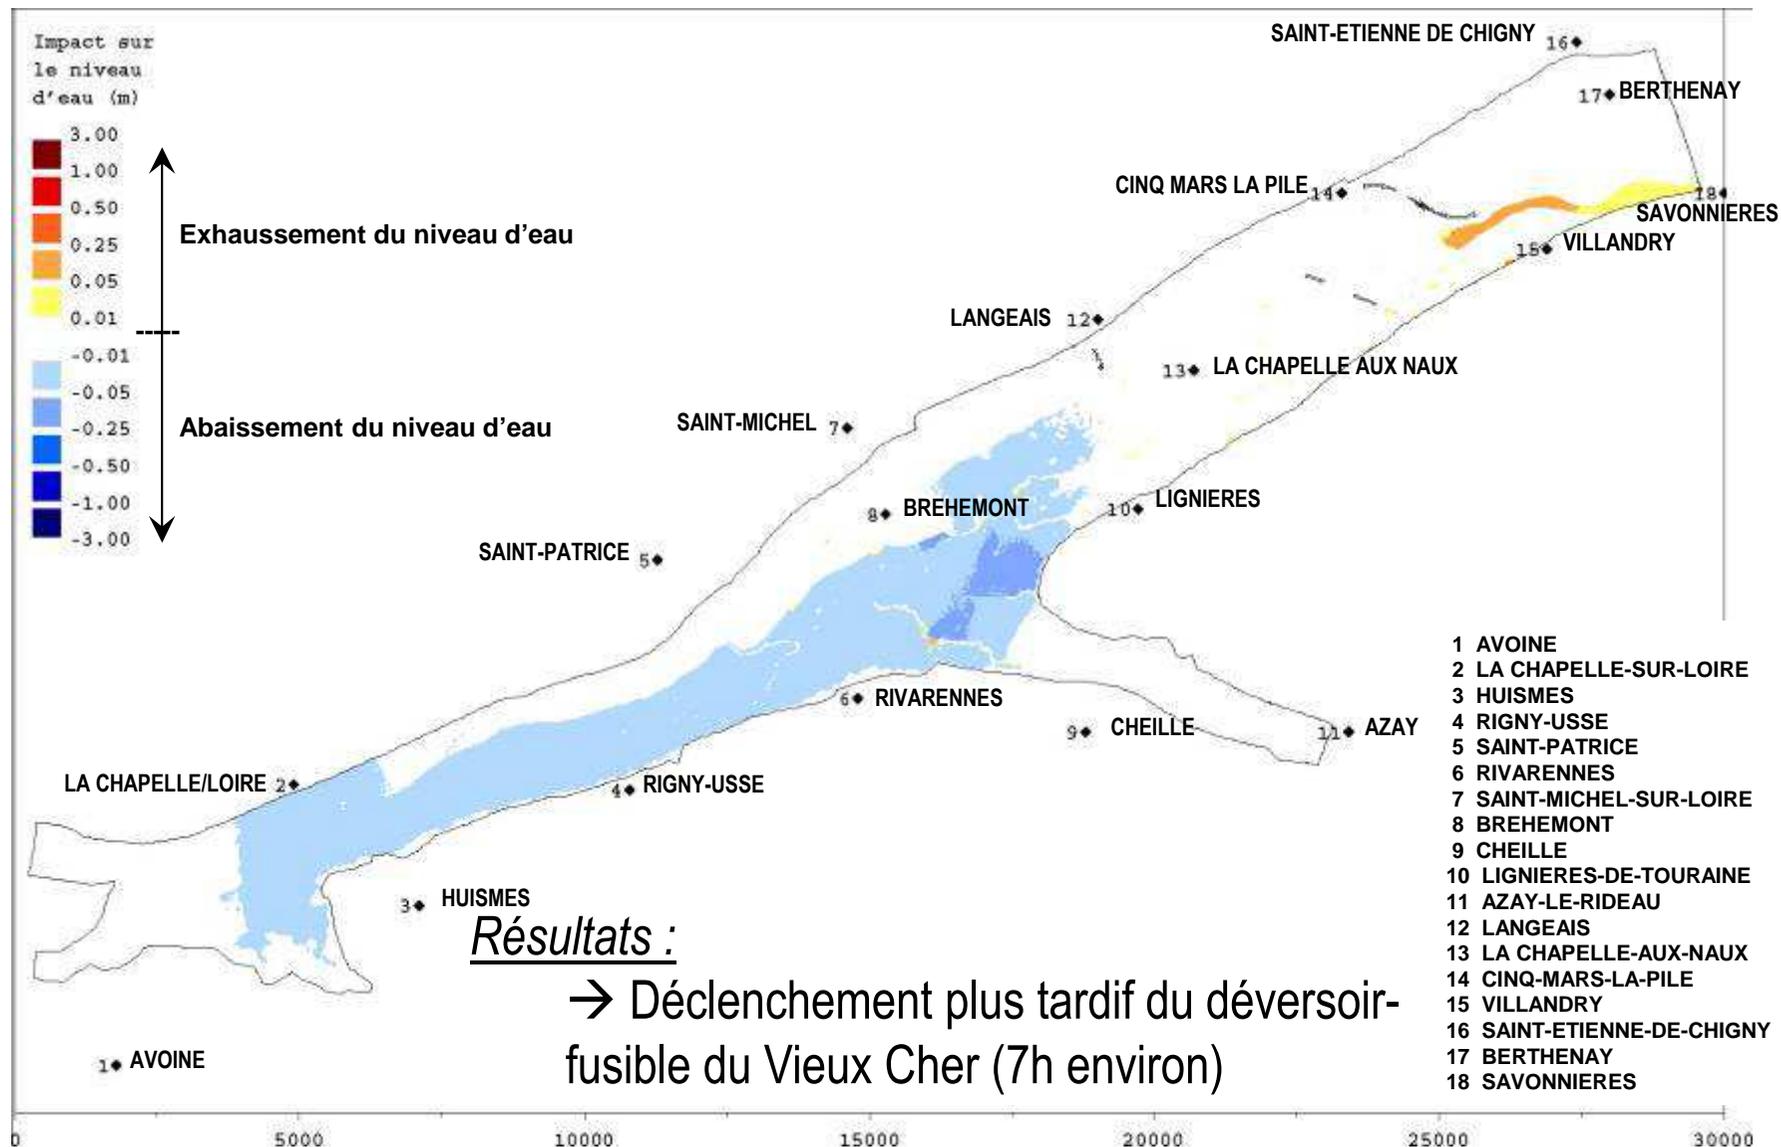
Impact sur les niveaux d'eau pour la crue HYDRA Q100 ans

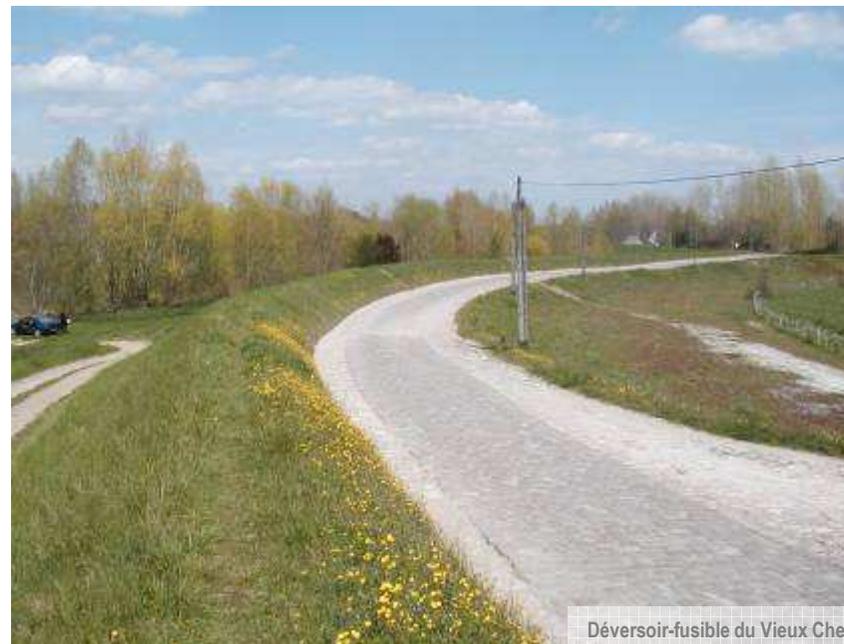
Configuration A :

- action n°1 : entretien raisonné de la végétation du lit endigué de la Loire
- action n°6.1 : rehausse de la crête du déversoir-fusible du Vieux Cher

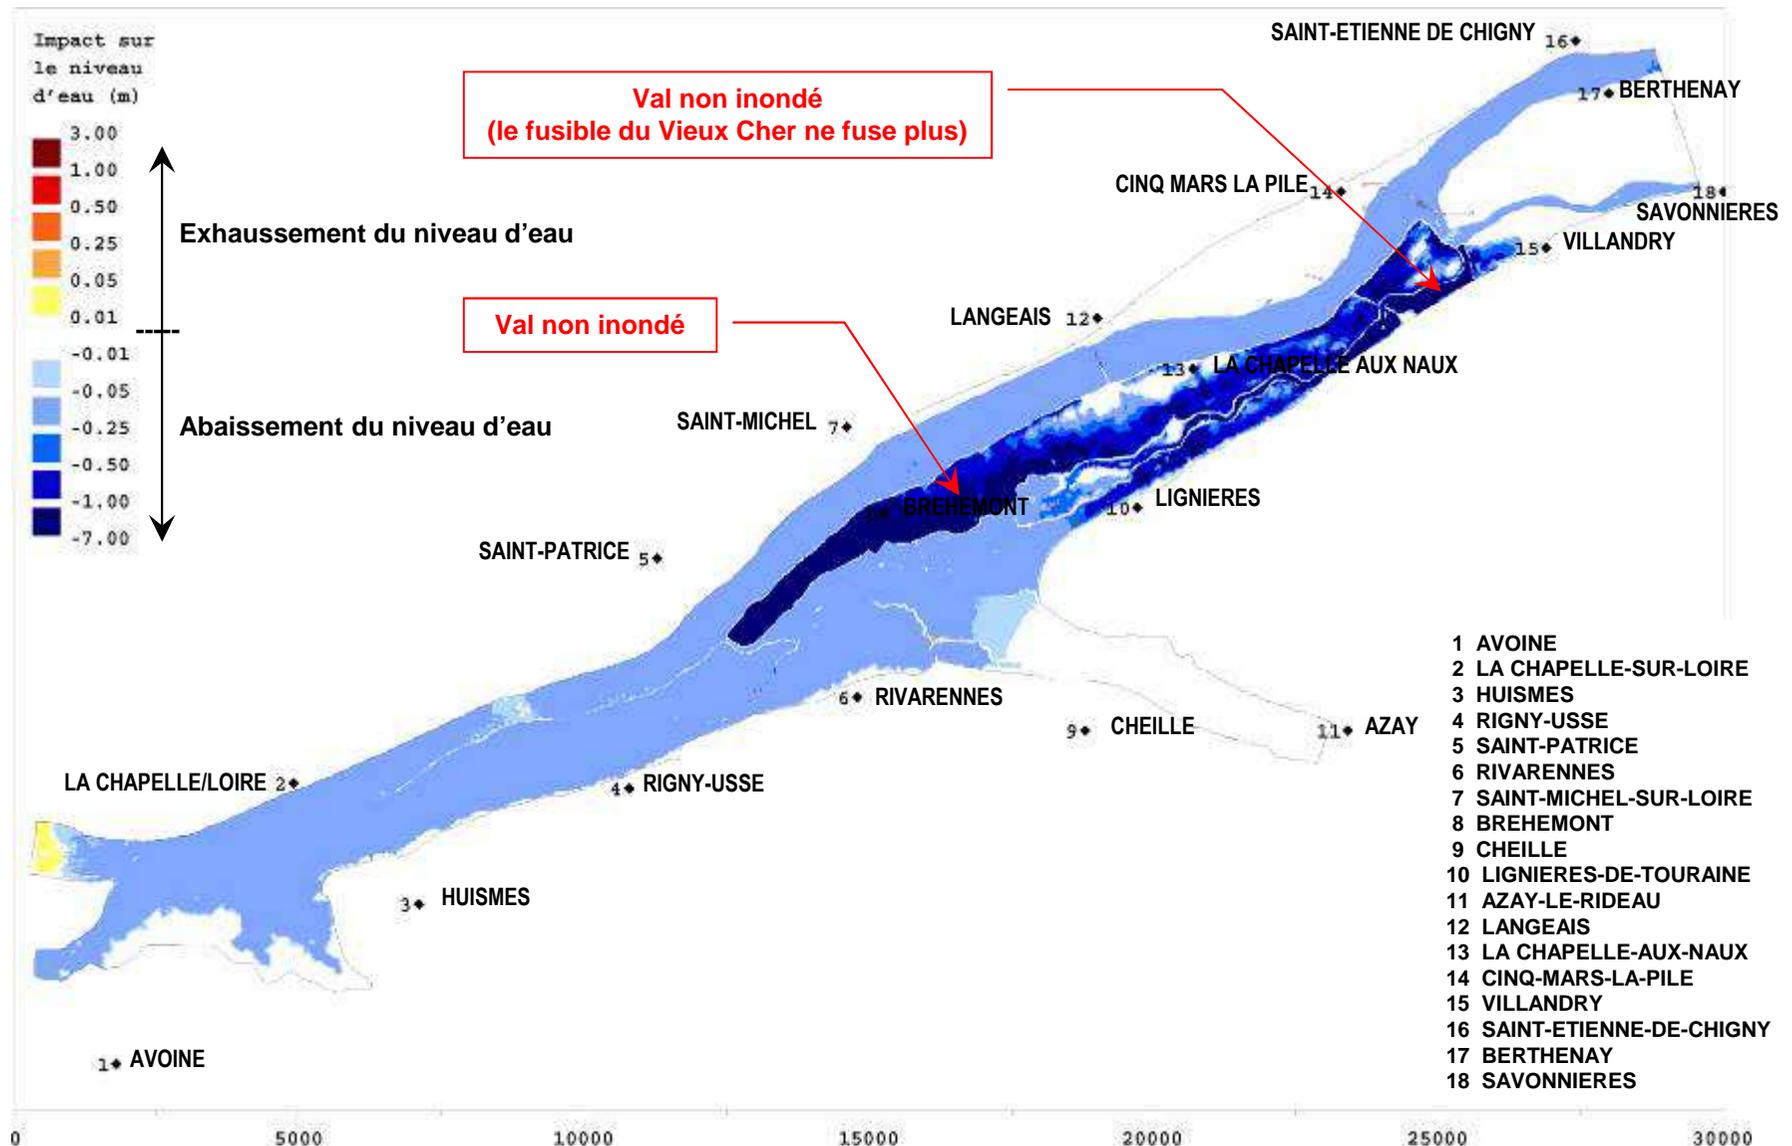
Configuration A

Impact sur les niveaux d'eau pour la crue HYDRA Q100 ans

- Abaissement significatif des niveaux d'eau dans le lit endigué et dans les vals (-10cm à -40cm suivant les crues), val de Langeais inclus
- Réduction des zones inondées pour certaines crues, du fait du retard de déclenchement du déversoir du Vieux Cher
