Étude des vals de Bréhémont et du Vieux Cher

Réunion publique du 4 novembre 2010

**DIRECTION
DEPARTEMENTALE
DES TERRITOIRES
INDRE-ET-LOIRE**

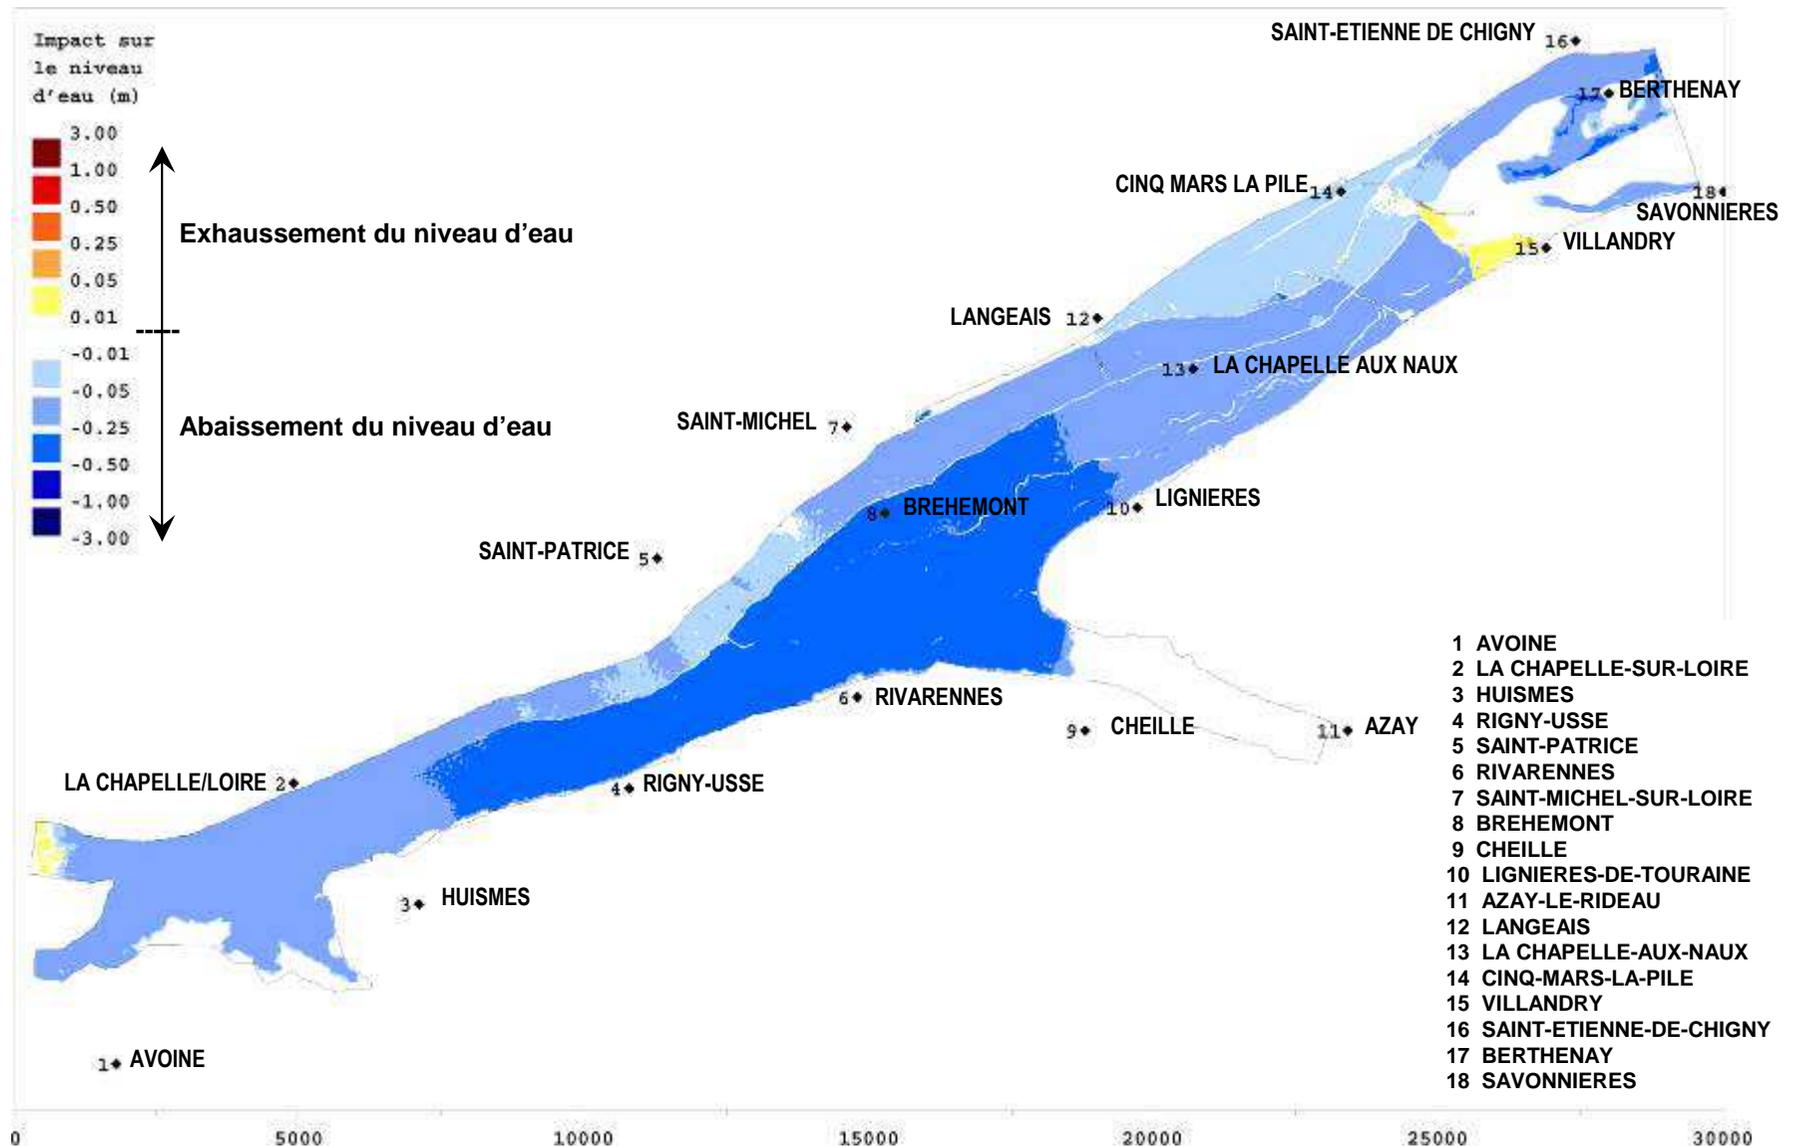
Configuration A

Impact sur les niveaux d'eau pour la crue HYDRA Q500 ans

- Abaissement significatif des niveaux d'eau dans le lit endigué et dans les vals (-10cm à -40cm suivant les crues), val de Langeais inclus
- Réduction des zones inondées pour certaines crues, du fait du retard de déclenchement du déversoir du Vieux Cher

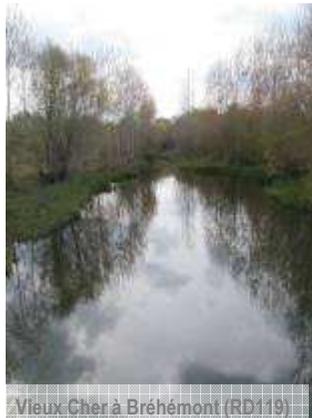
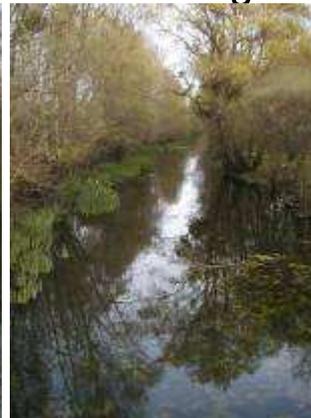
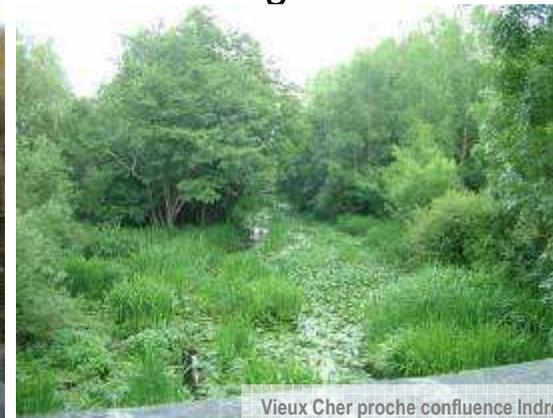
Configuration B :

- action n°1 : entretien raisonné de la végétation du lit endigué de la Loire
- action n°5 : reprofilage de la digue rive gauche de la Loire entre le Bec de Cher et l'île Saint-Martin
- action n°7.1 : restauration de la digue existante en rive droite du Vieux Cher entre le déversoir-fusible et Rupuanne
 - Reprofilage / suppression des points bas de la digue (#15km)
 - Entretien raisonné de la végétation du lit endigué du Vieux Cher

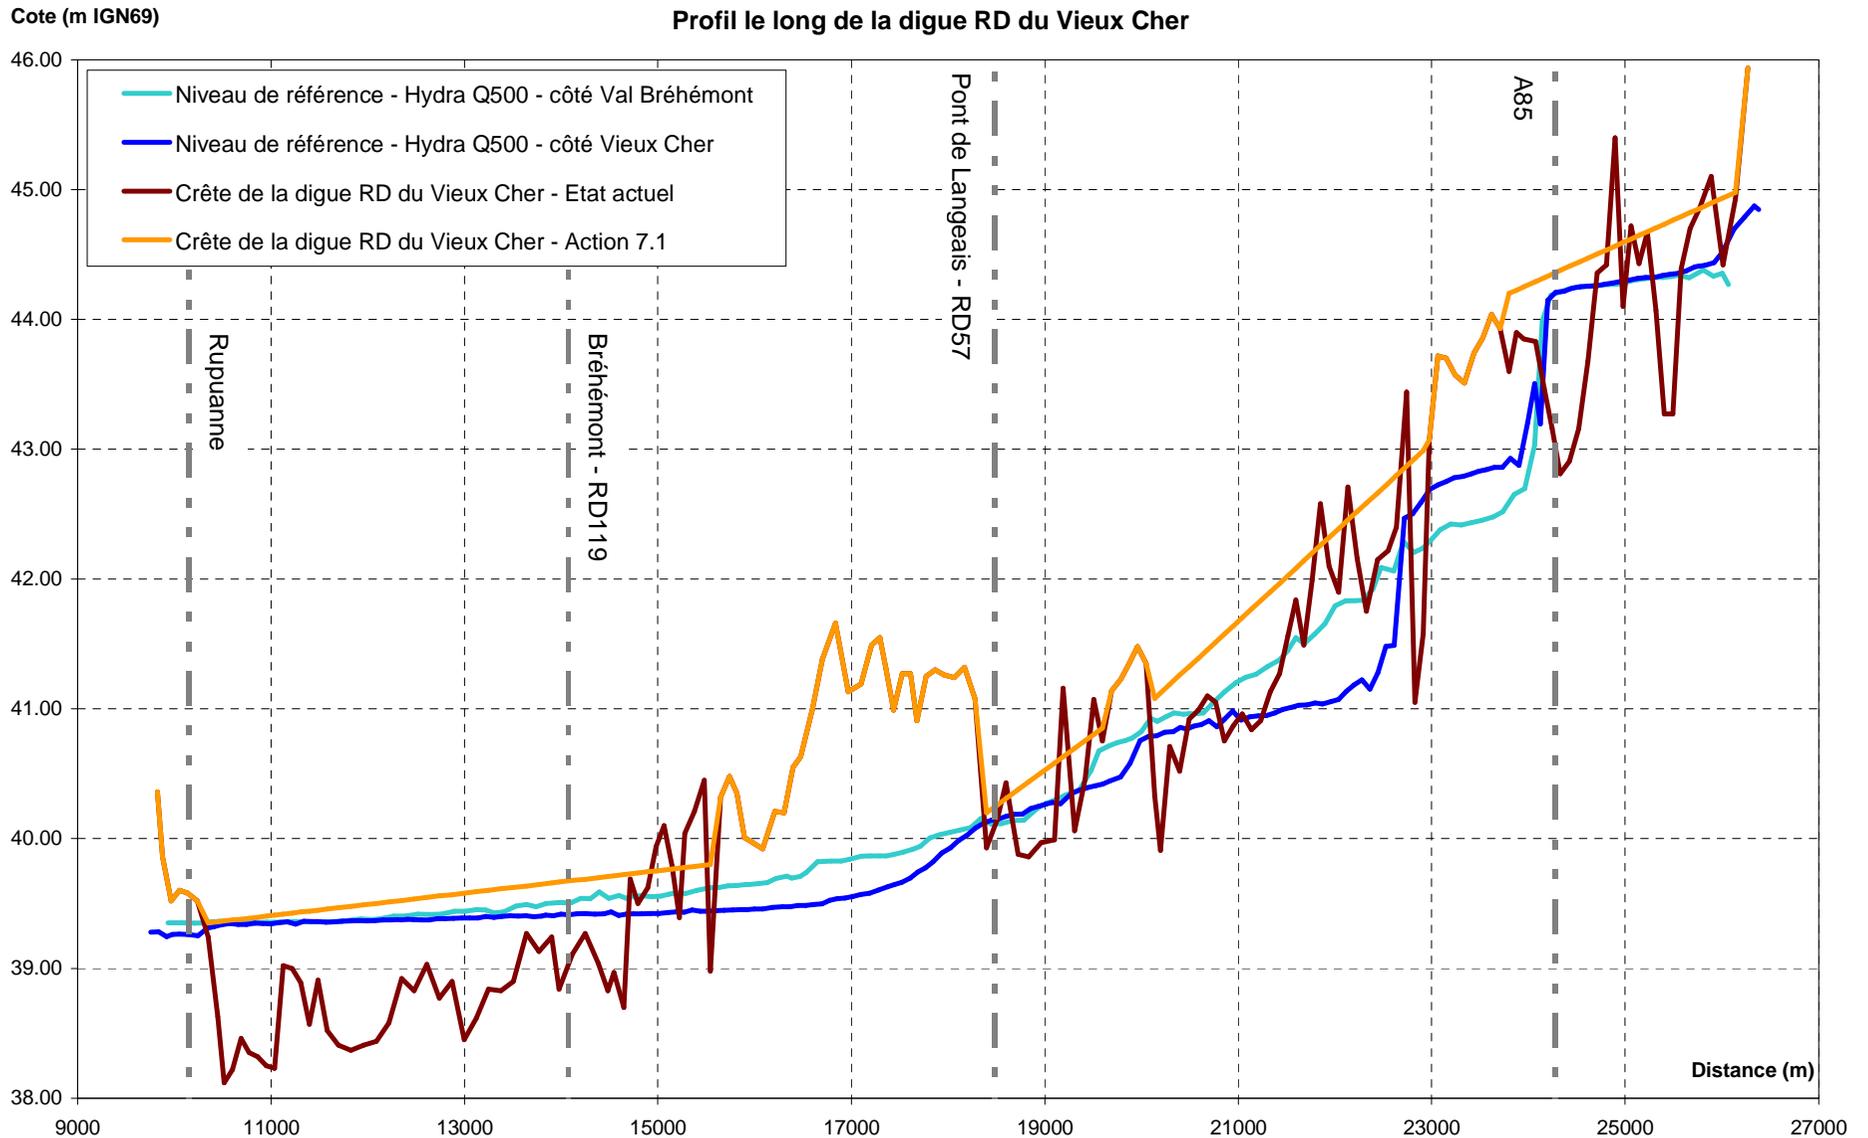
Configuration B

Reprise du profil en long de la digue existante en rive droite du Vieux Cher

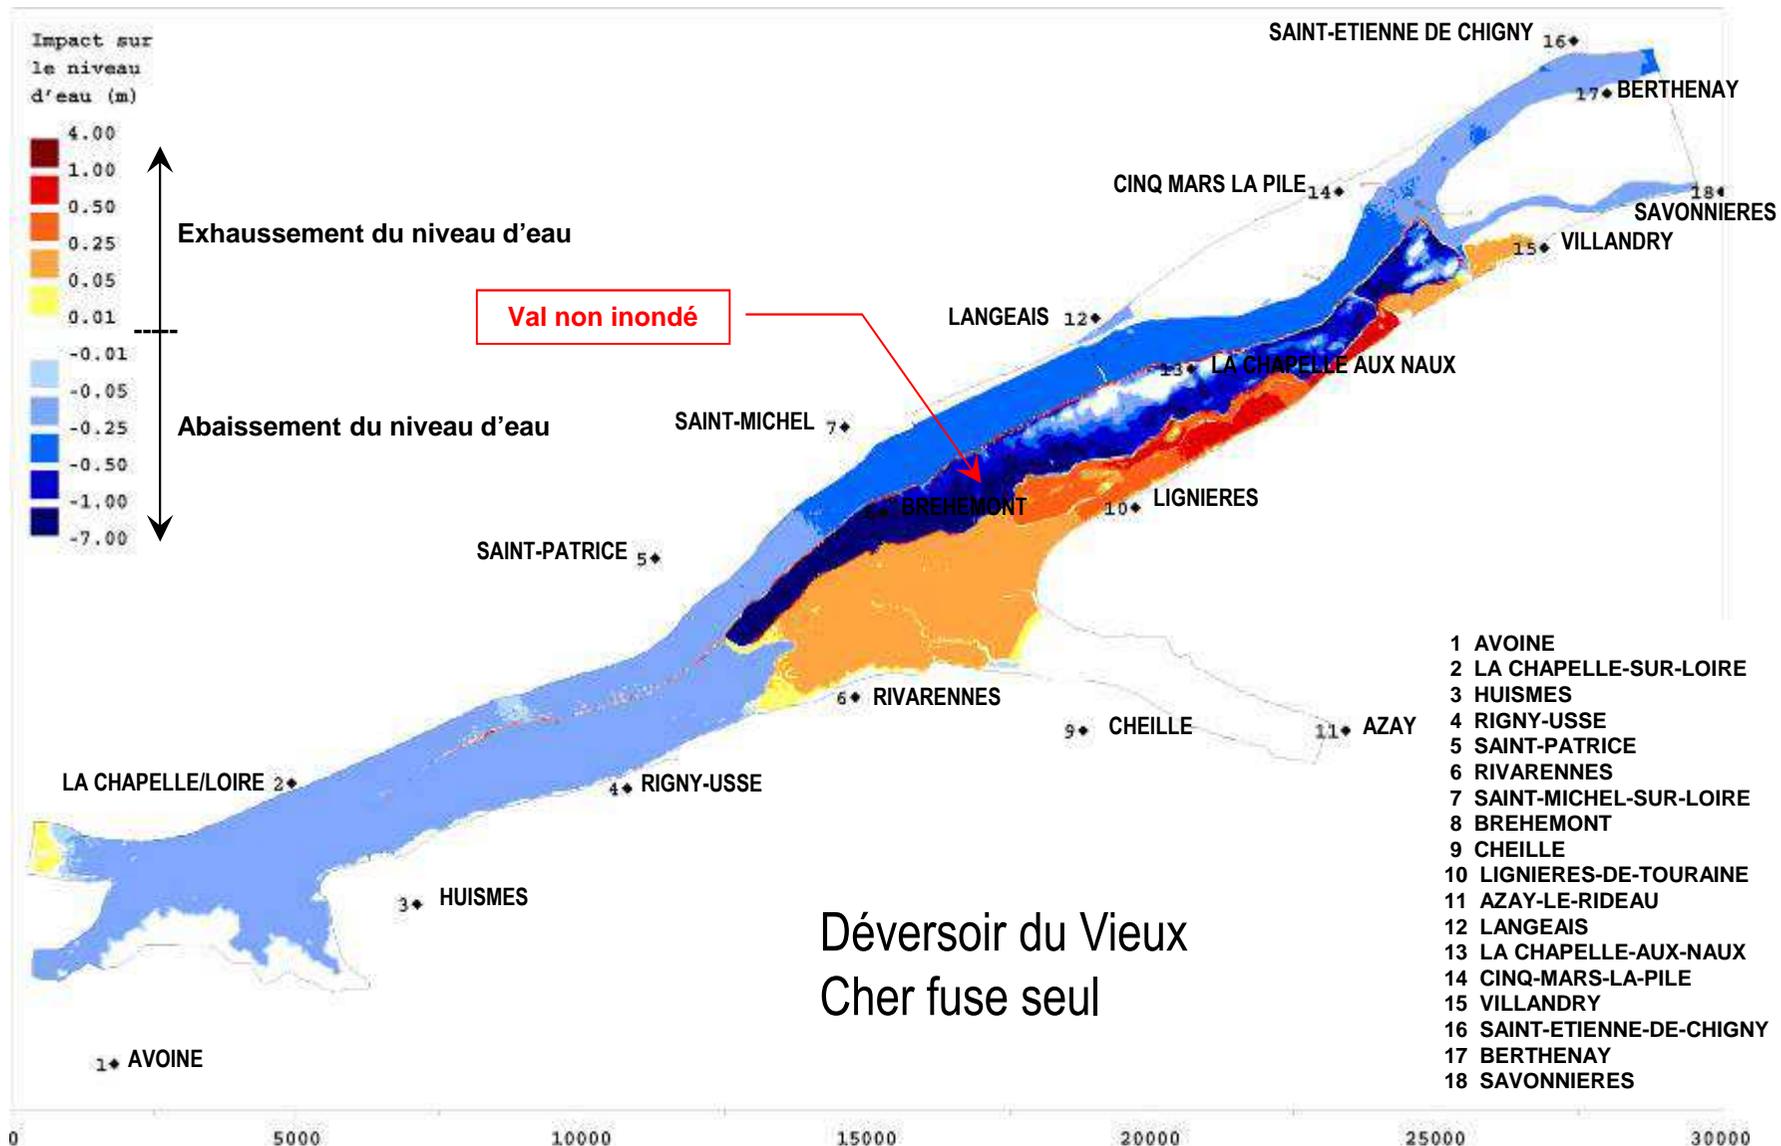
Configuration B

Impact sur le niveau d'eau pour la crue HYDRA Q100 ans

- Abaissement significatif des niveaux d'eau dans le lit endigué et le val de Bréhémont (-10cm à -35cm)
- Concentration des écoulements venant du déversoir-fusible du Vieux Cher dans le val du Vieux Cher
- Cloisonnement du val – forte sollicitation des digues – peu de possibilité d'évacuation → danger

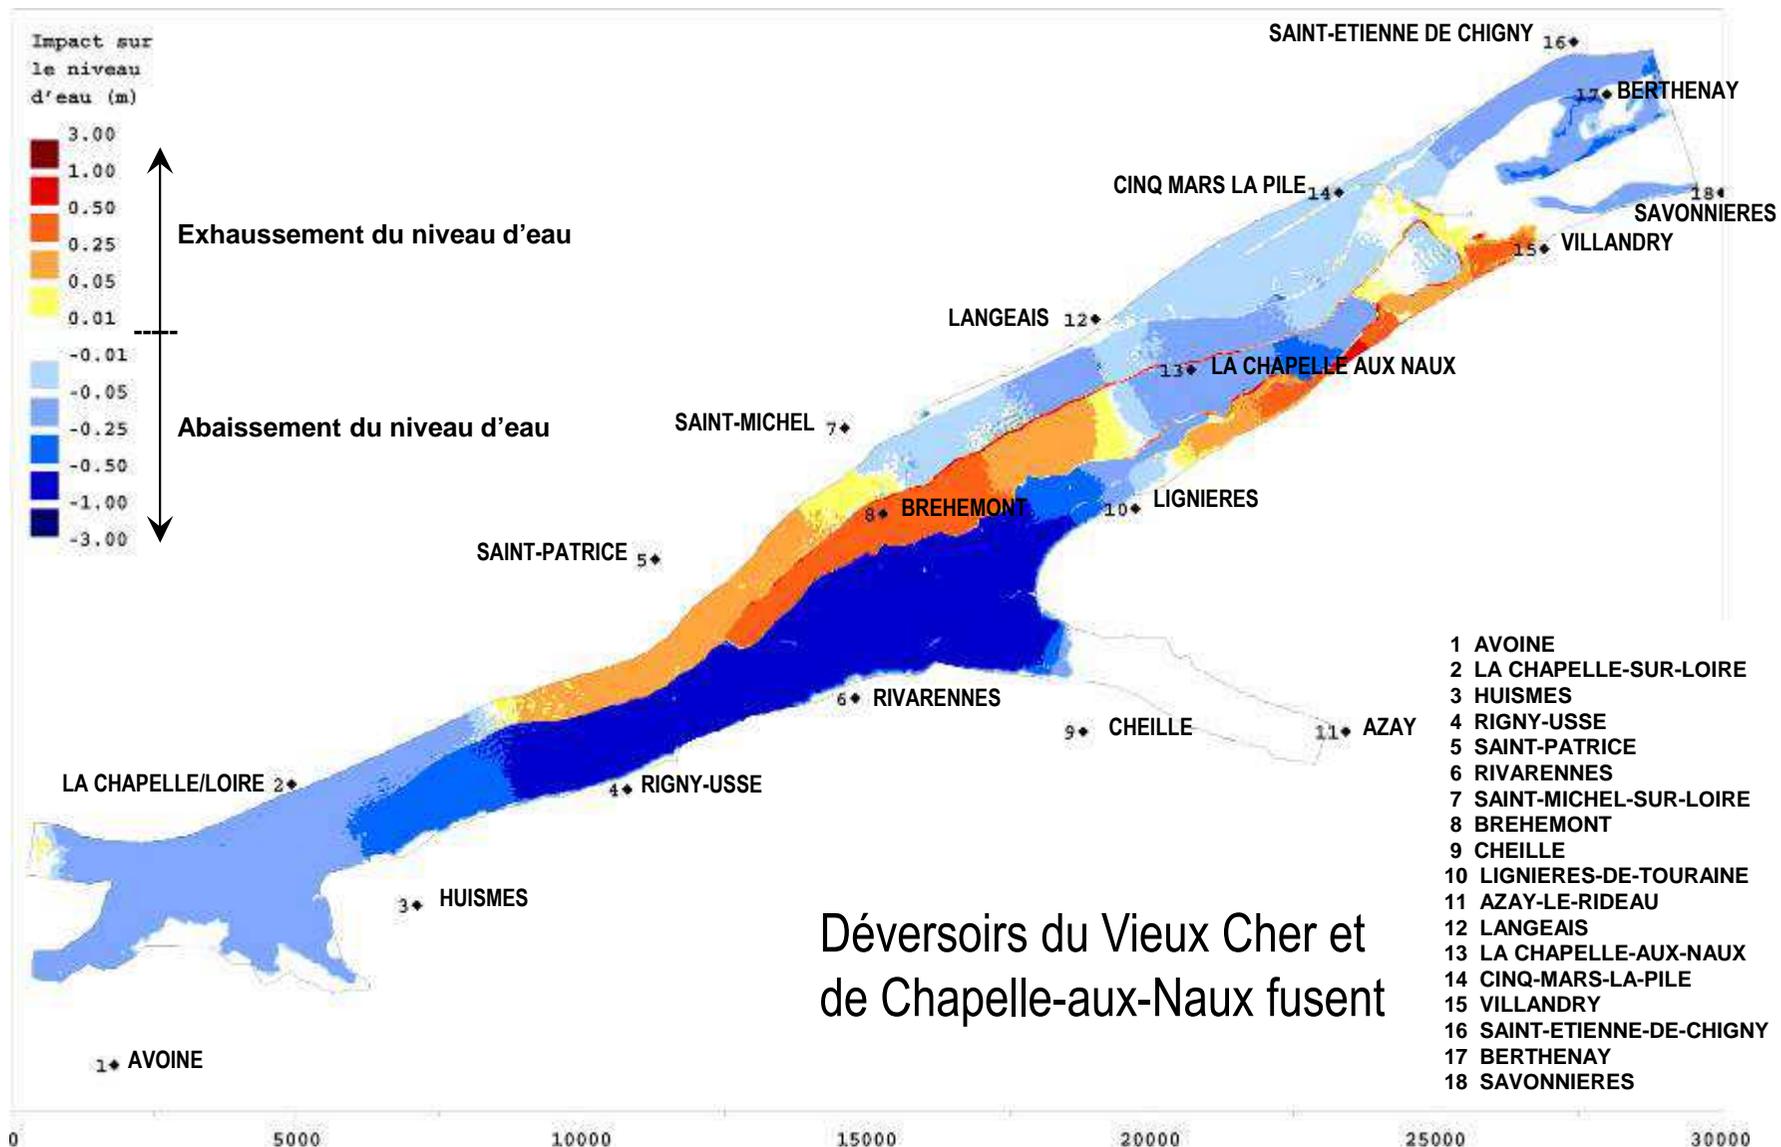
Configuration B

Impact sur le niveau d'eau pour la crue HYDRA Q500 ans

- Le val de Bréhémont jusque-là totalement protégé reçoit tous les écoulements en provenance de ce déversoir
- Le seul retour possible vers la Loire et vers le val de l'Indre ne peut se faire qu'à des niveaux très élevés du fait du reprofilage des digues

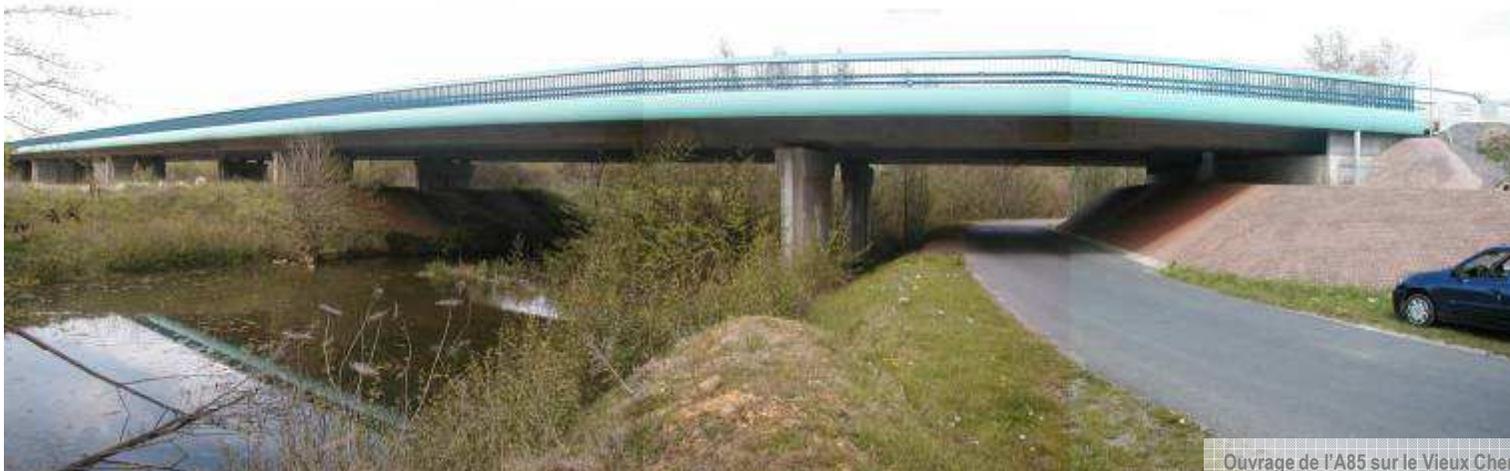
Ouvrage de l'A85 sur le Vieux Cher

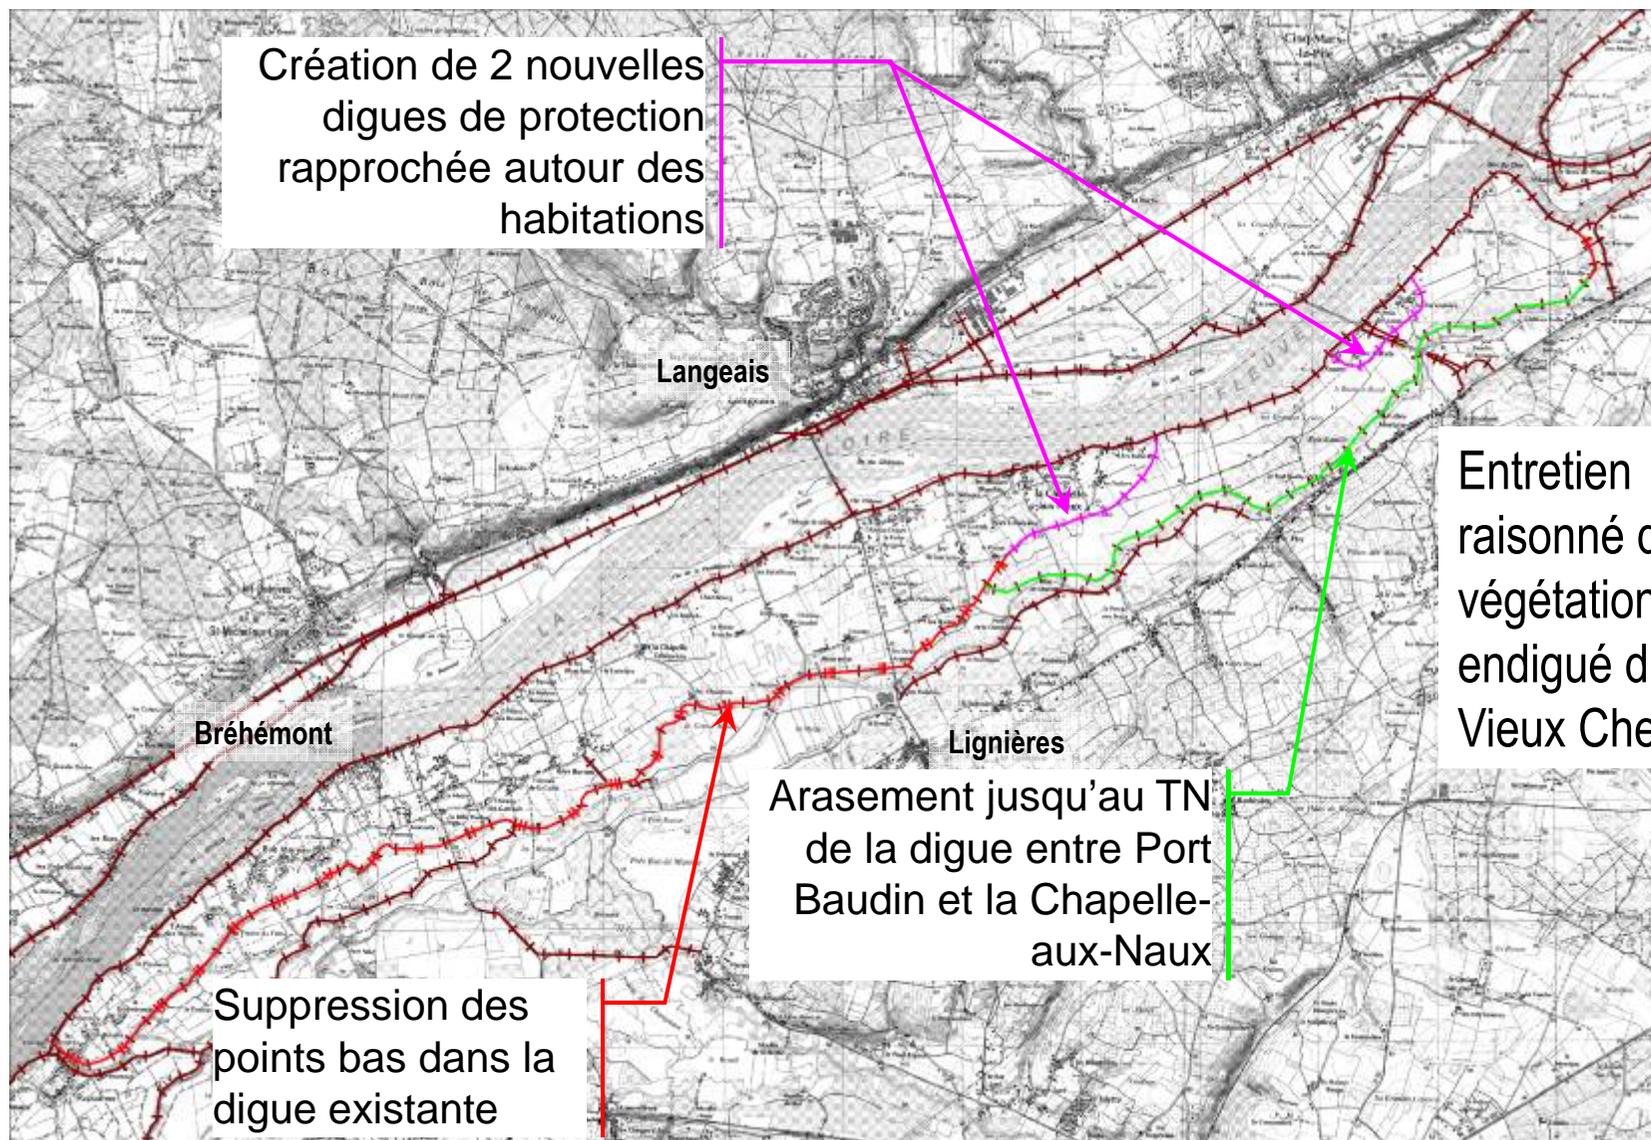
Configuration C

Modification de l'endiguement rive droite du Vieux Cher

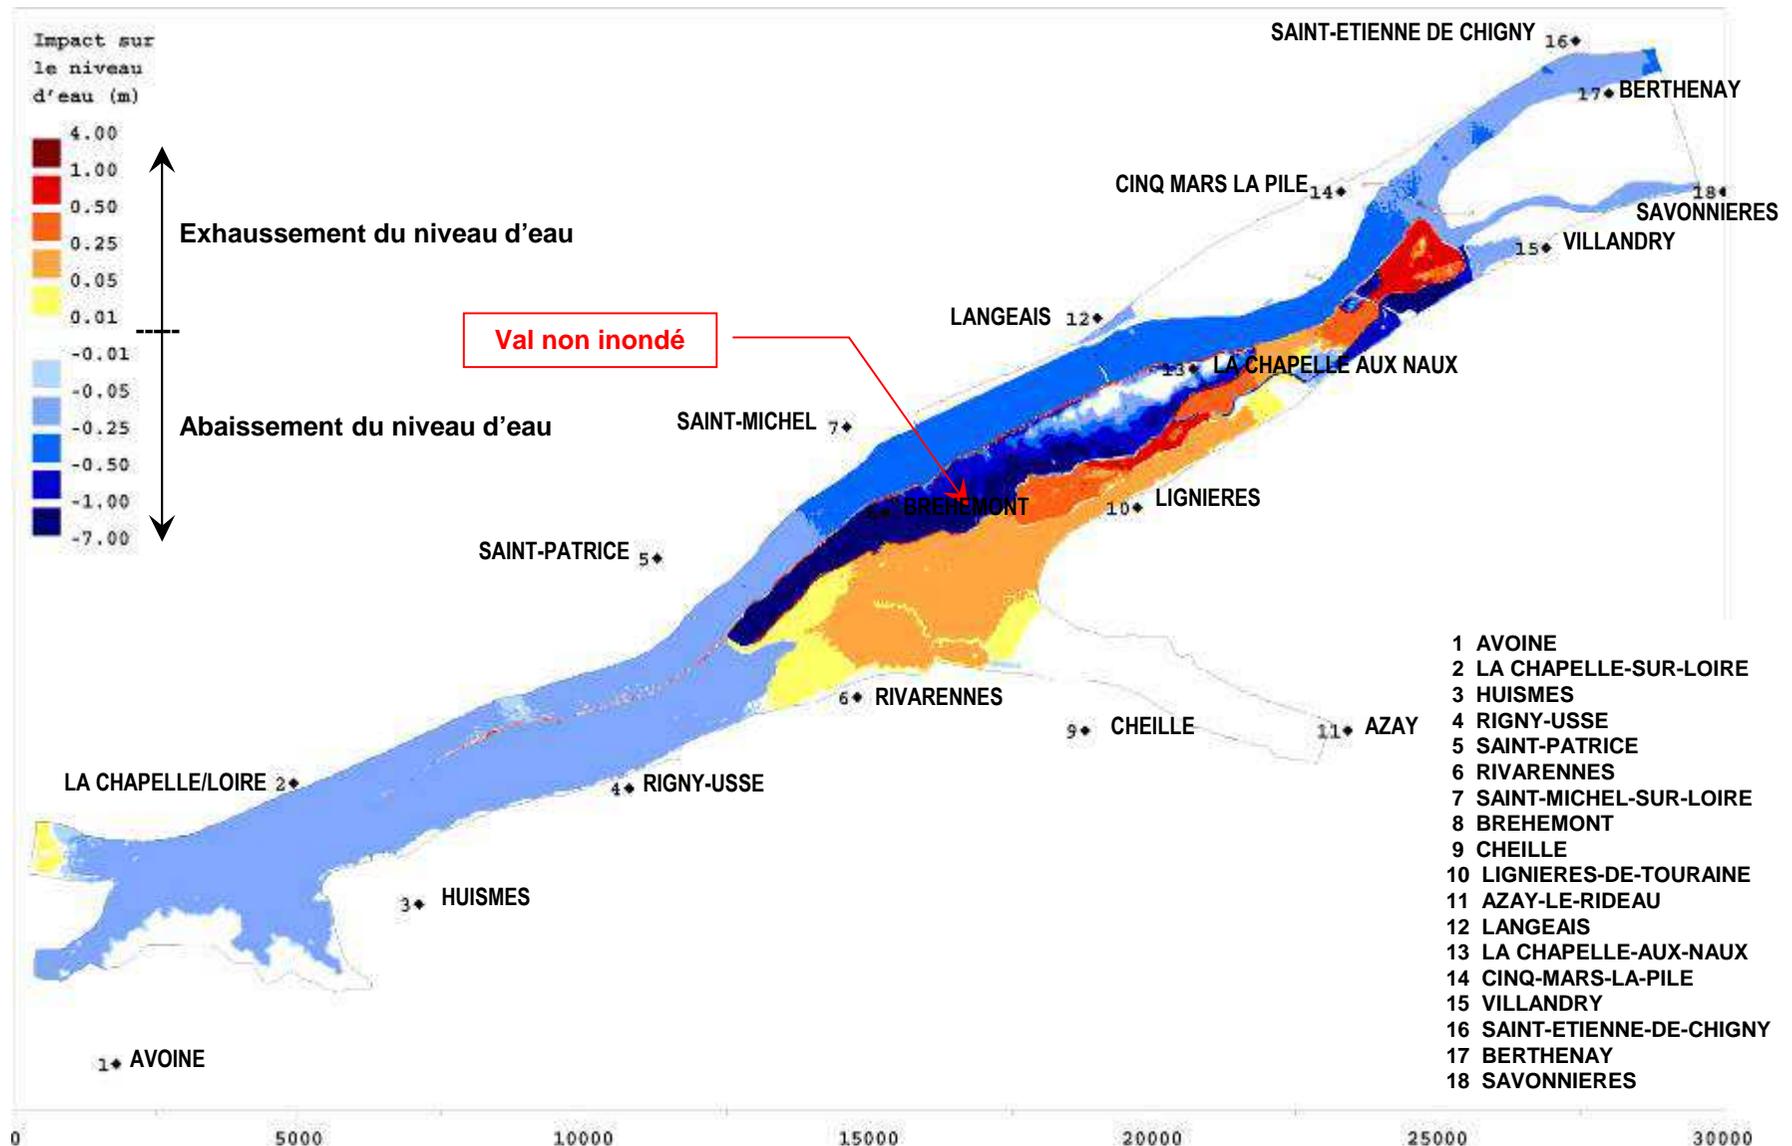
Configuration C

Impact sur le niveau d'eau pour la crue HYDRA Q100 ans

- Abaissement significatif des niveaux d'eau dans le lit endigué et le val de Bréhémont (-10cm à -35cm)
- Ecoulement des eaux venant du déversoir-fusible du Vieux Cher dans le val élargi du Vieux Cher

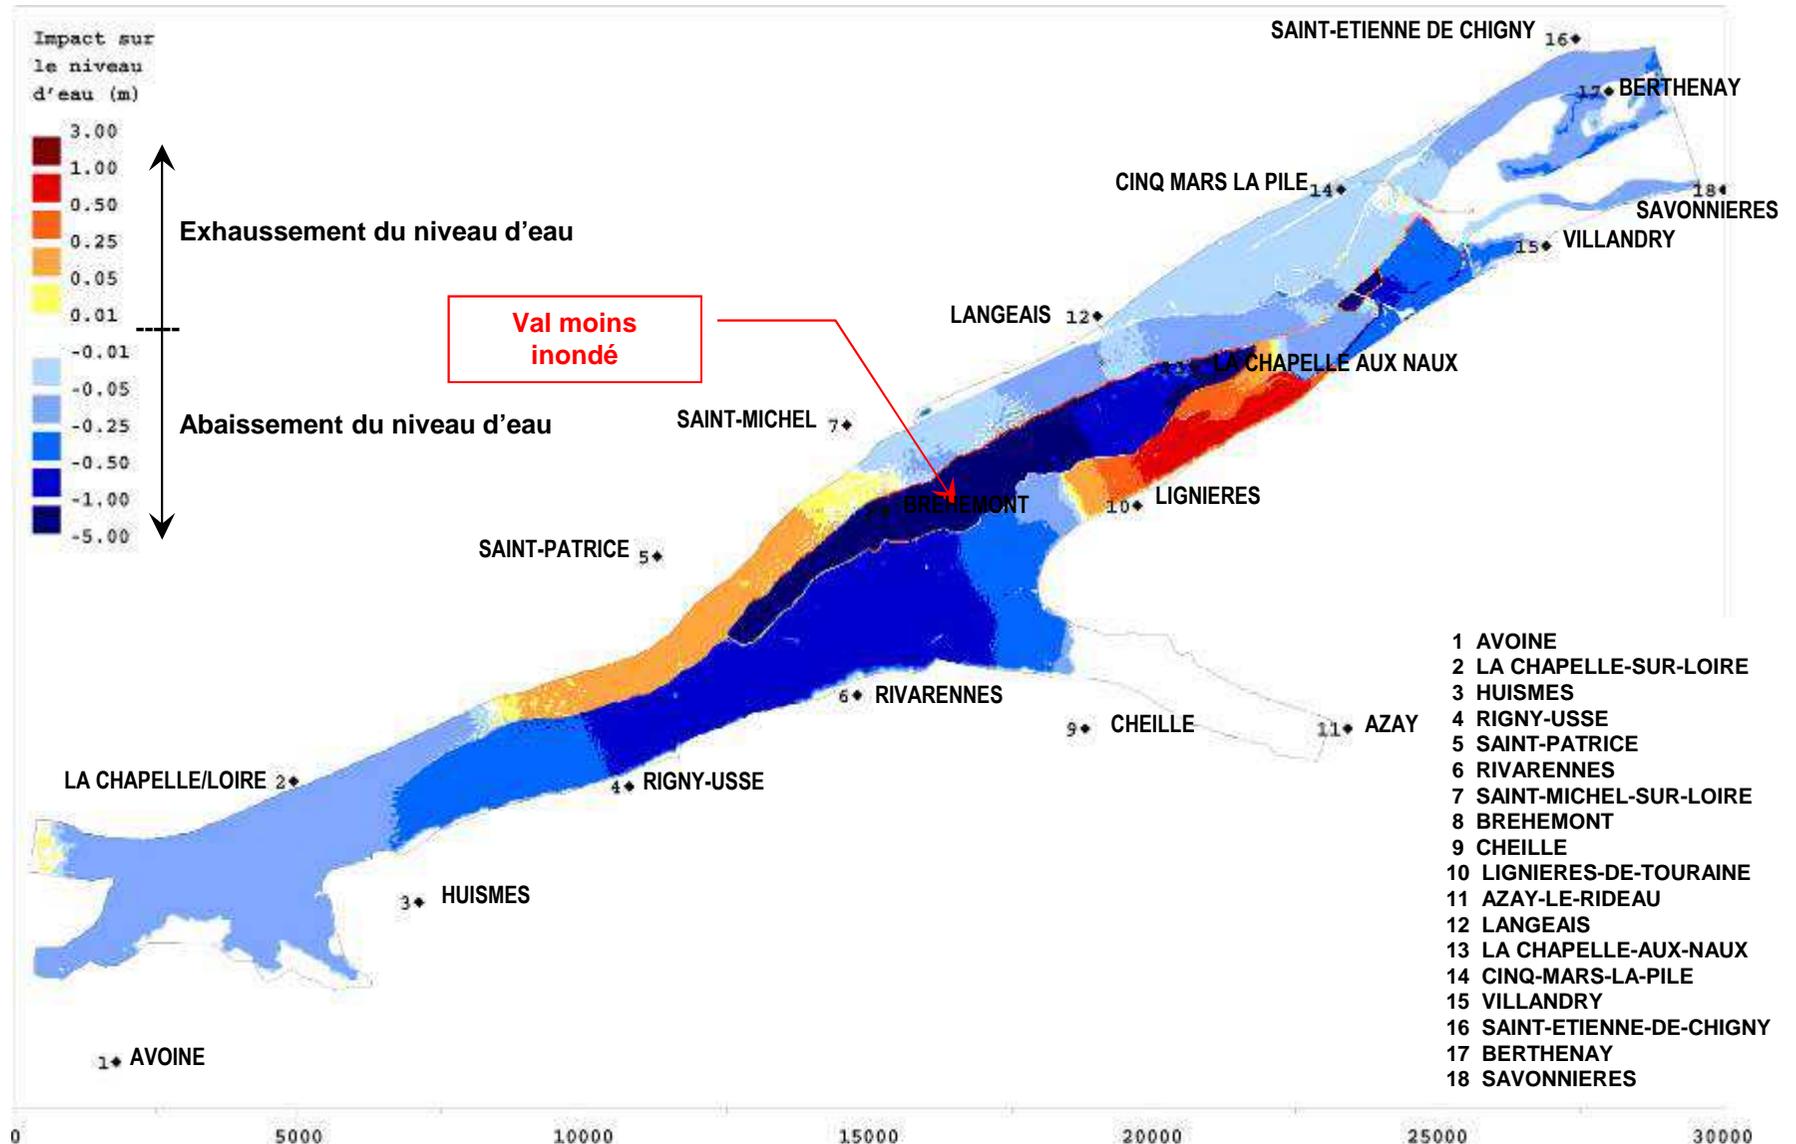
Configuration C

Impact sur le niveau d'eau pour la crue HYDRA Q500 ans

- Le val (réduit) de Bréhémont jusque-là totalement protégé voit son niveau de protection légèrement dépassé
- Les zones endiguées sont complètement cernées par les eaux (cloisonnement) – forte sollicitation des digues – peu de possibilité d'évacuation → danger
